# PROCES VERBAL DESCRIPTIF

Me suis transporté sur la commune de **SAINT JEAN DE VEDAS (34) – 16 rue de la Fauvette – lot n°1**, à l'effet de procéder à la description exacte et détaillée des biens qui y sont situés et appartiennent à :

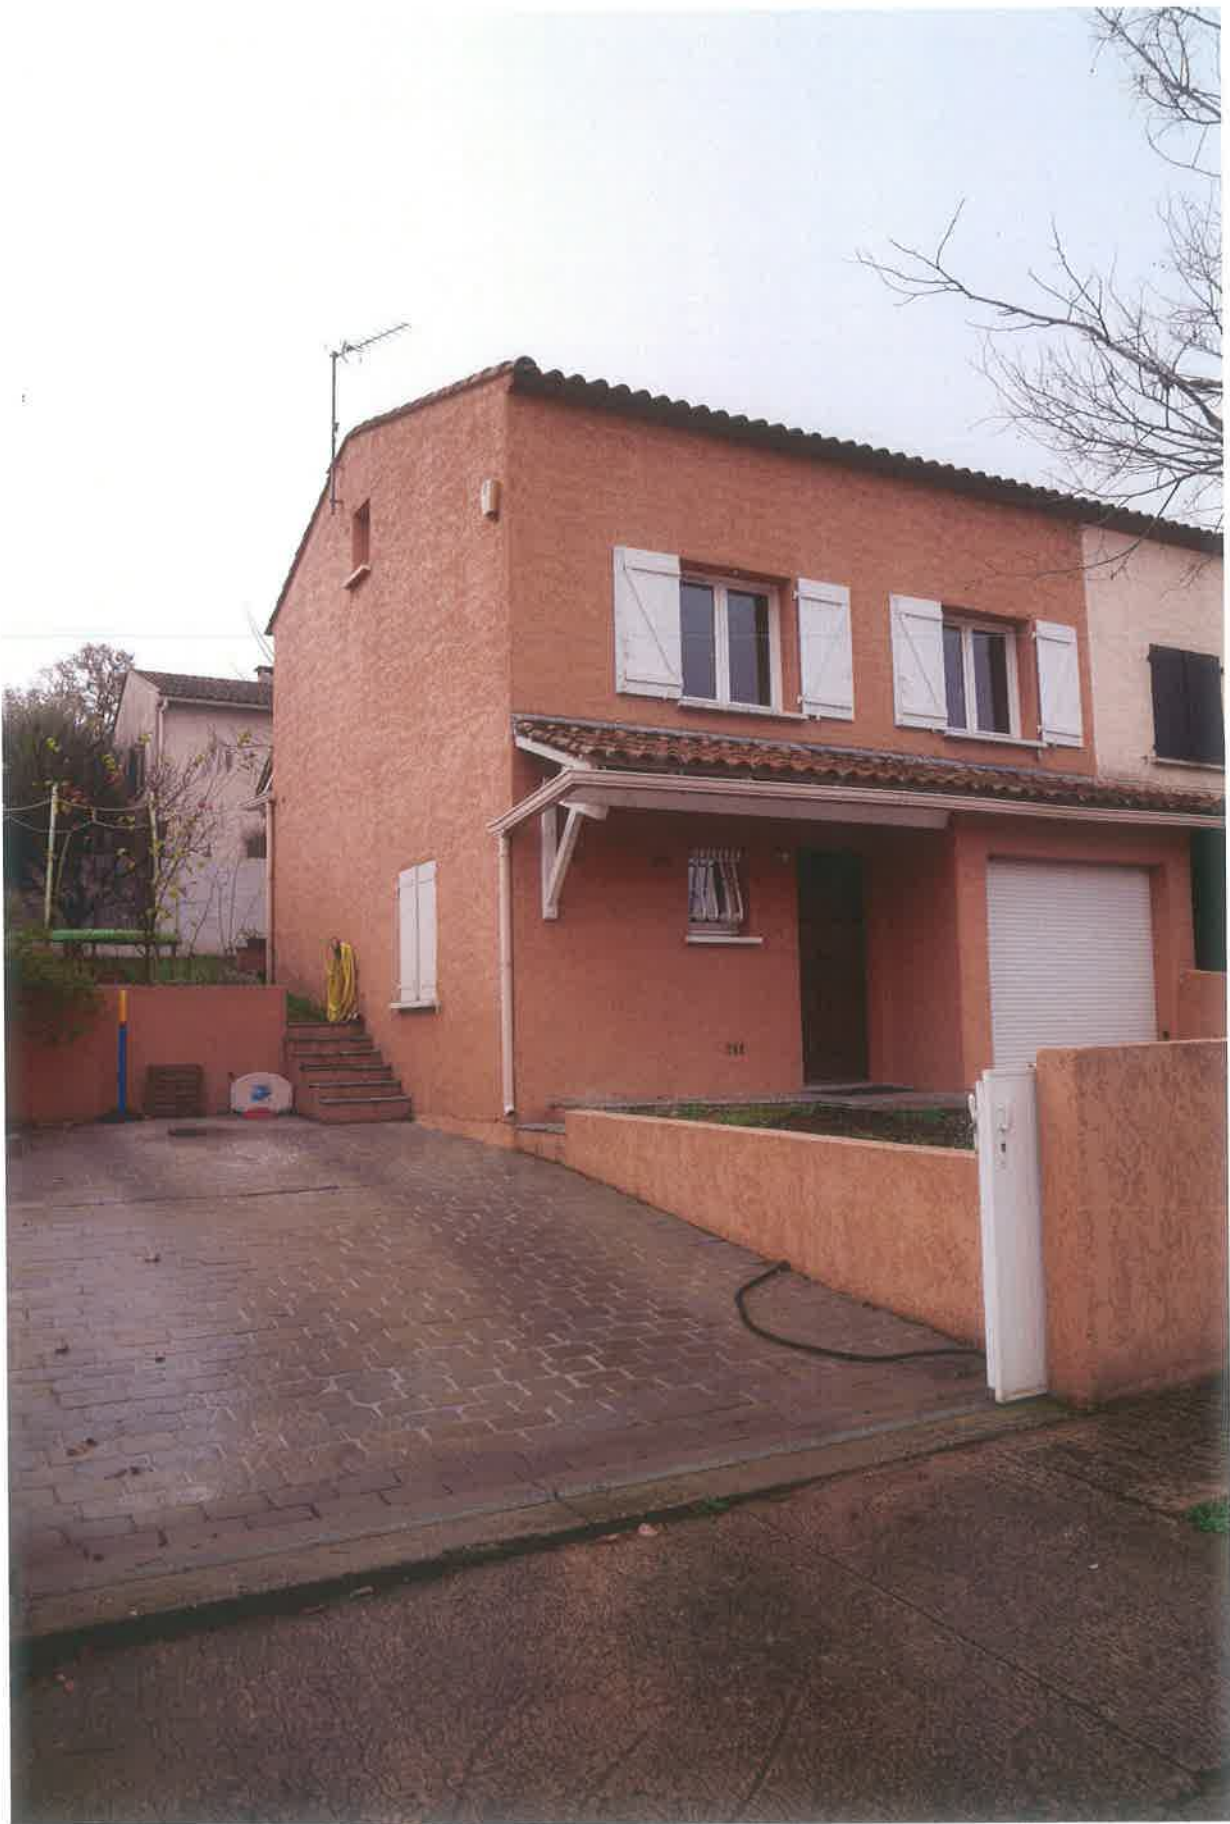
Photo n° 1

L'entrée sur la propriété non clôturée côté rue se fait au moyen d'un portail manuel PVC laissé en bon état de fonctionnement débouchant sur une plateforme dallée en parfait état.

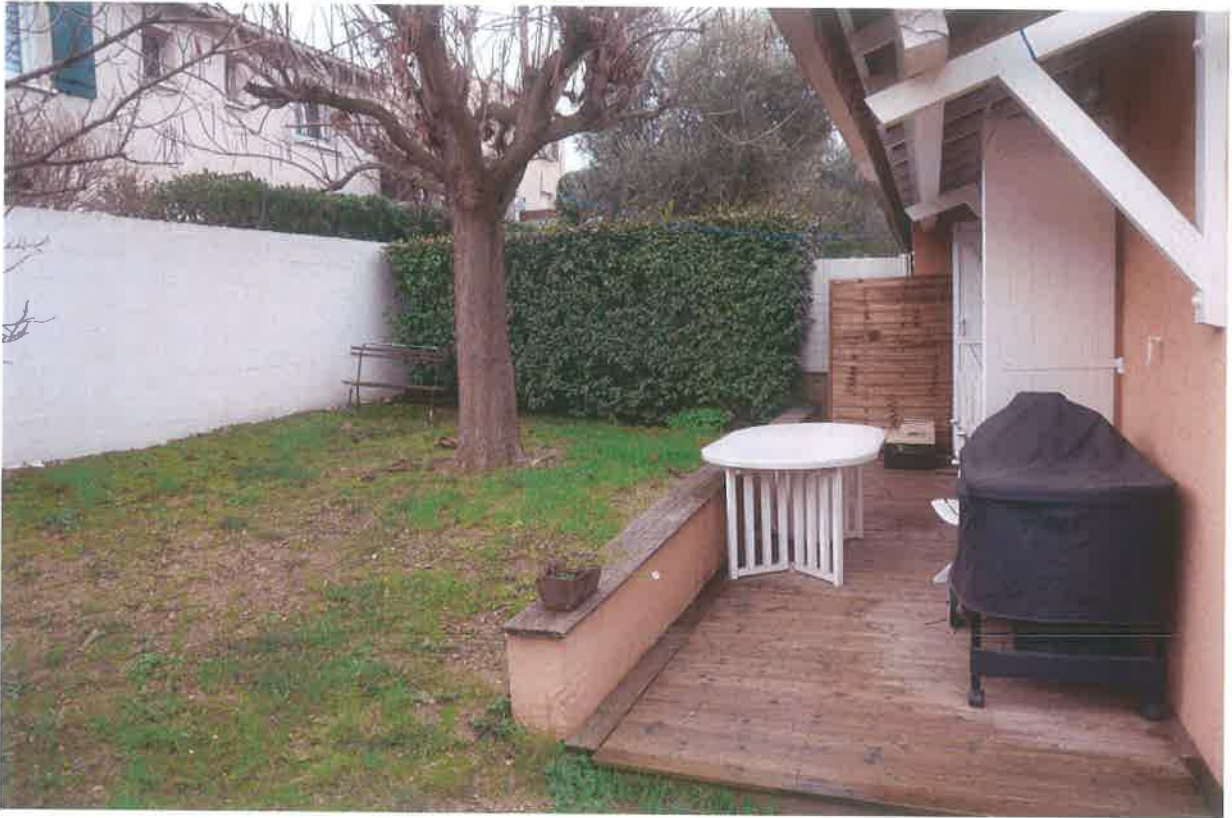
Photo n° 2

Toutes les façades sont laissées en bon état d'entretien, sans fissuration infiltrante ni lézarde méritant d'être rapportée.

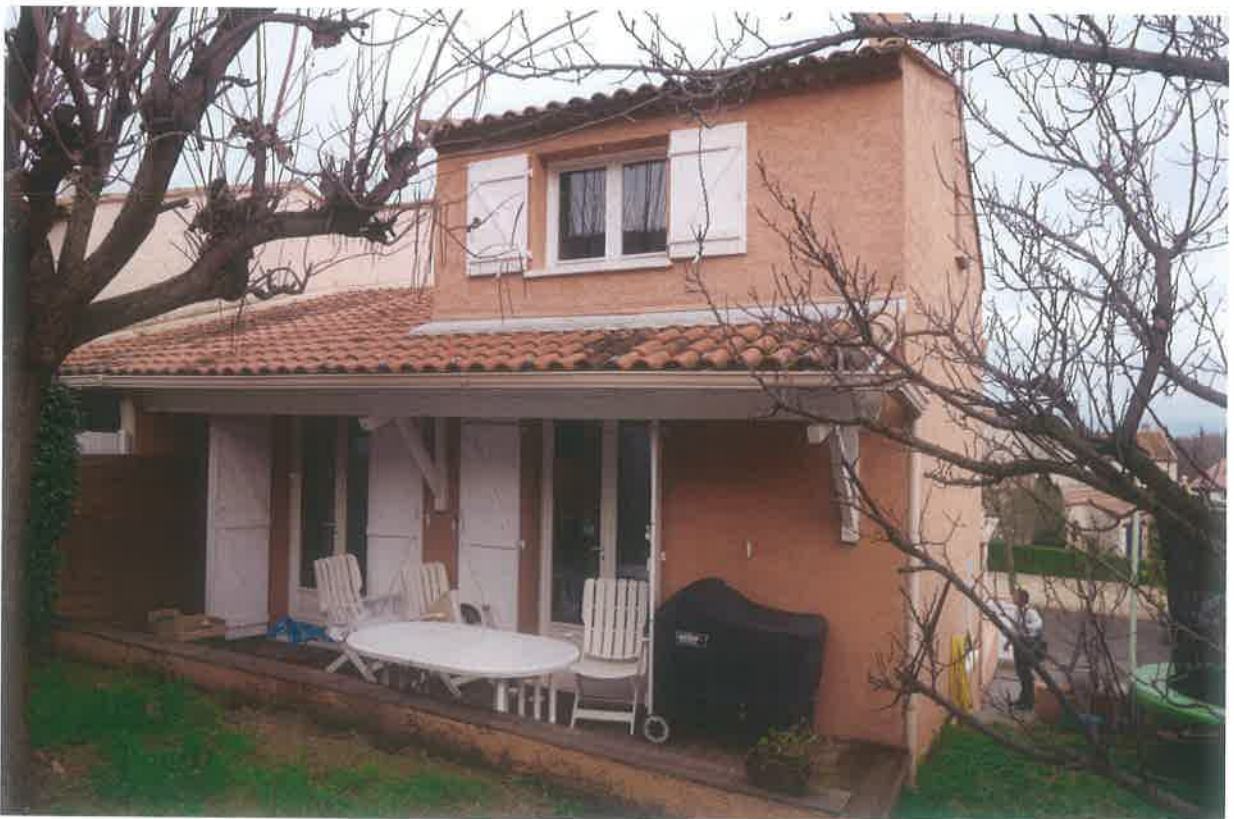
Photo n° 3

Une petite terrasse en bois non couverte agrémente l'arrière de la parcelle et supporte un important vis-à-vis.
