PROCES VERBAL DESCRIPTIF

Me suis transporté sur la commune de **MONTPELLIER (34) – 2 rue Lavoisier**, dans un ensemble immobilier, à l'effet de procéder à la description exacte et détaillée des biens qui y sont situés et appartiennent à :

Sur la commune de MONTPELLIER (34), **les biens immobiliers situés résidence « Les Cèdres Lavoisiers » - 2 rue Lavoisier, 1^{er} étage** et figurant au cadastre sous les relations suivantes : Section ES n° 133 pour 16 a 65 ca, et désigné dans la copropriété sous les n° de lots suivants :

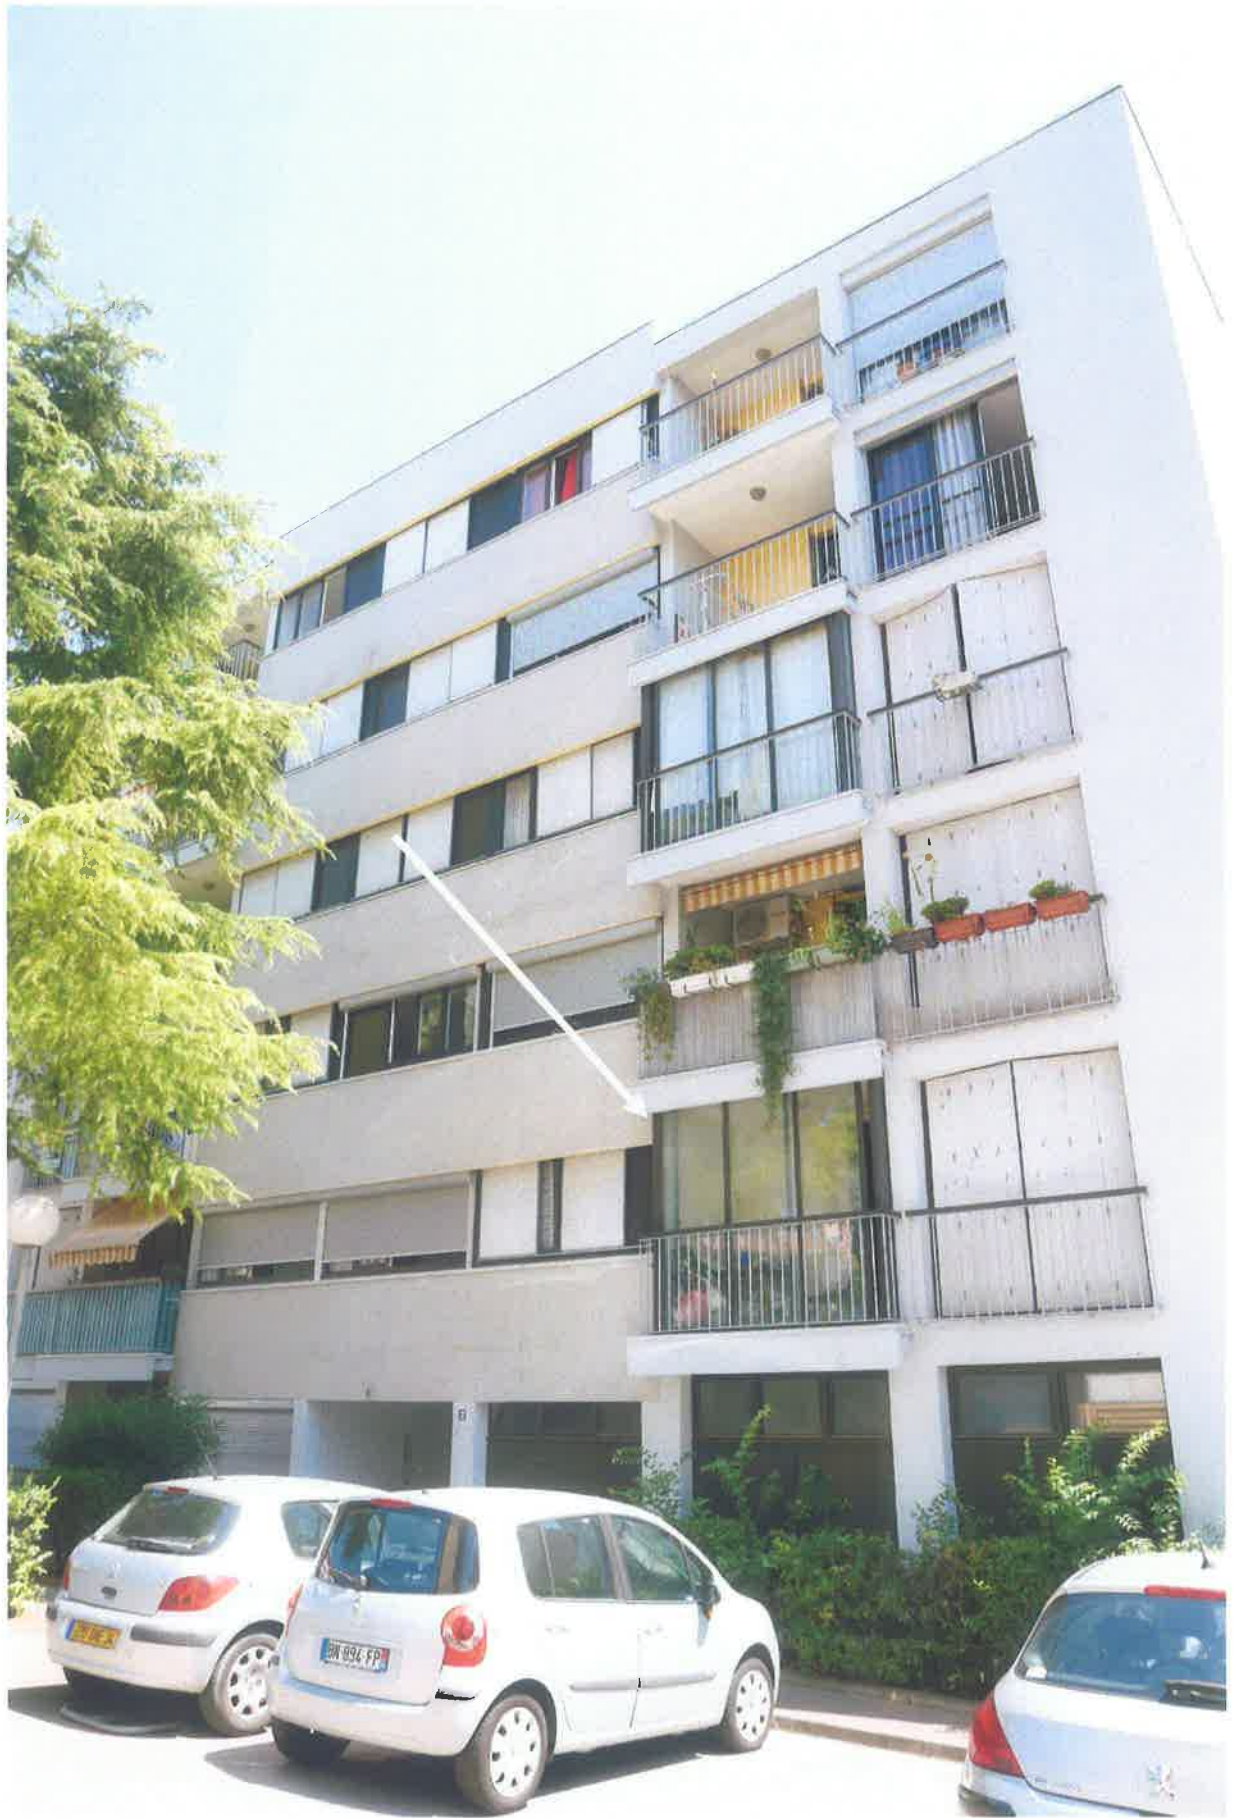
Photo n° 1

Cet immeuble sécurisé (photo n°1), dont le syndic de copropriété est l'agence FONCIA LMG – 107 rue de la Piscine – 34000 MONTPELLIER a fait l'objet d'un règlement de copropriété contenant état descriptif de division suivant acte reçu par Maître VERNIERE, notaire à BEZIERS, le 28 octobre 1981, publié le 30 octobre 1981 volume 235 n°367.

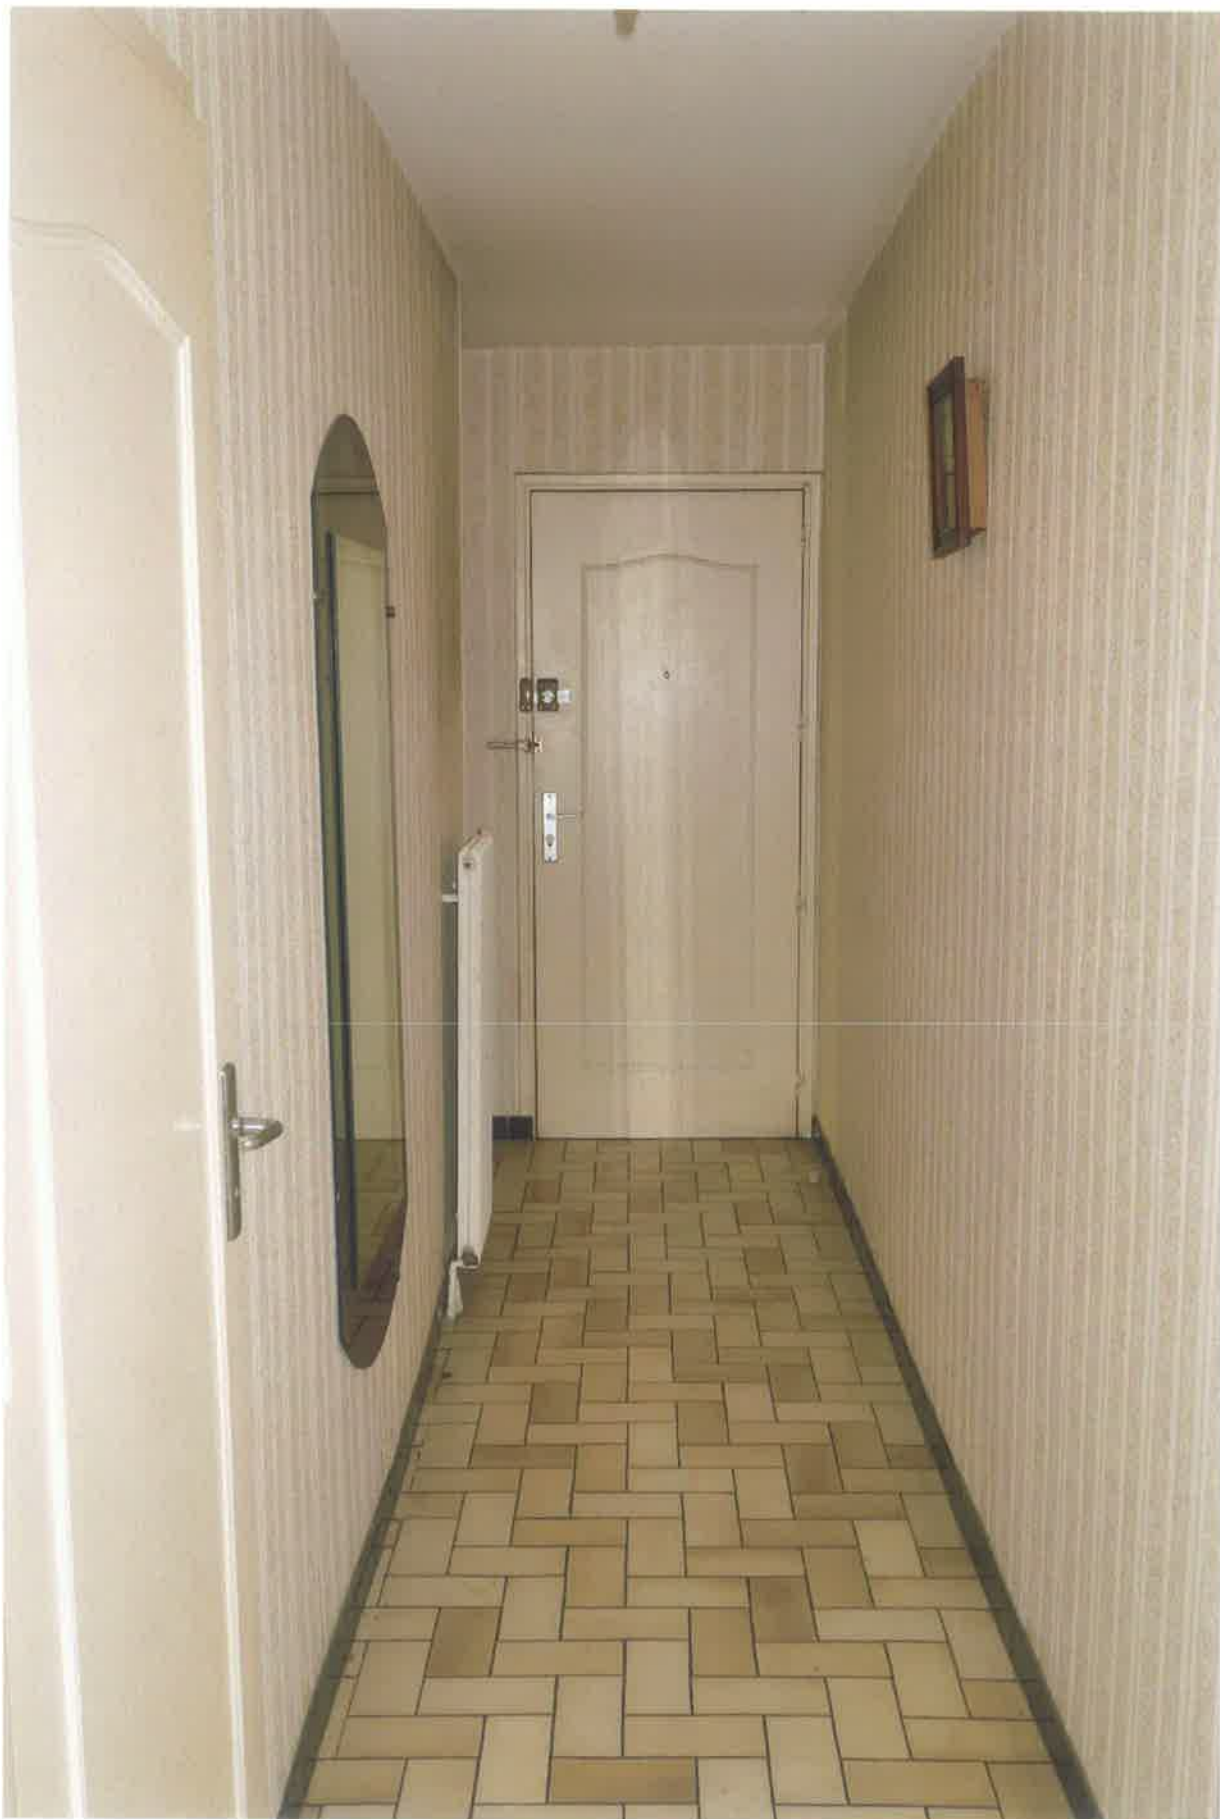
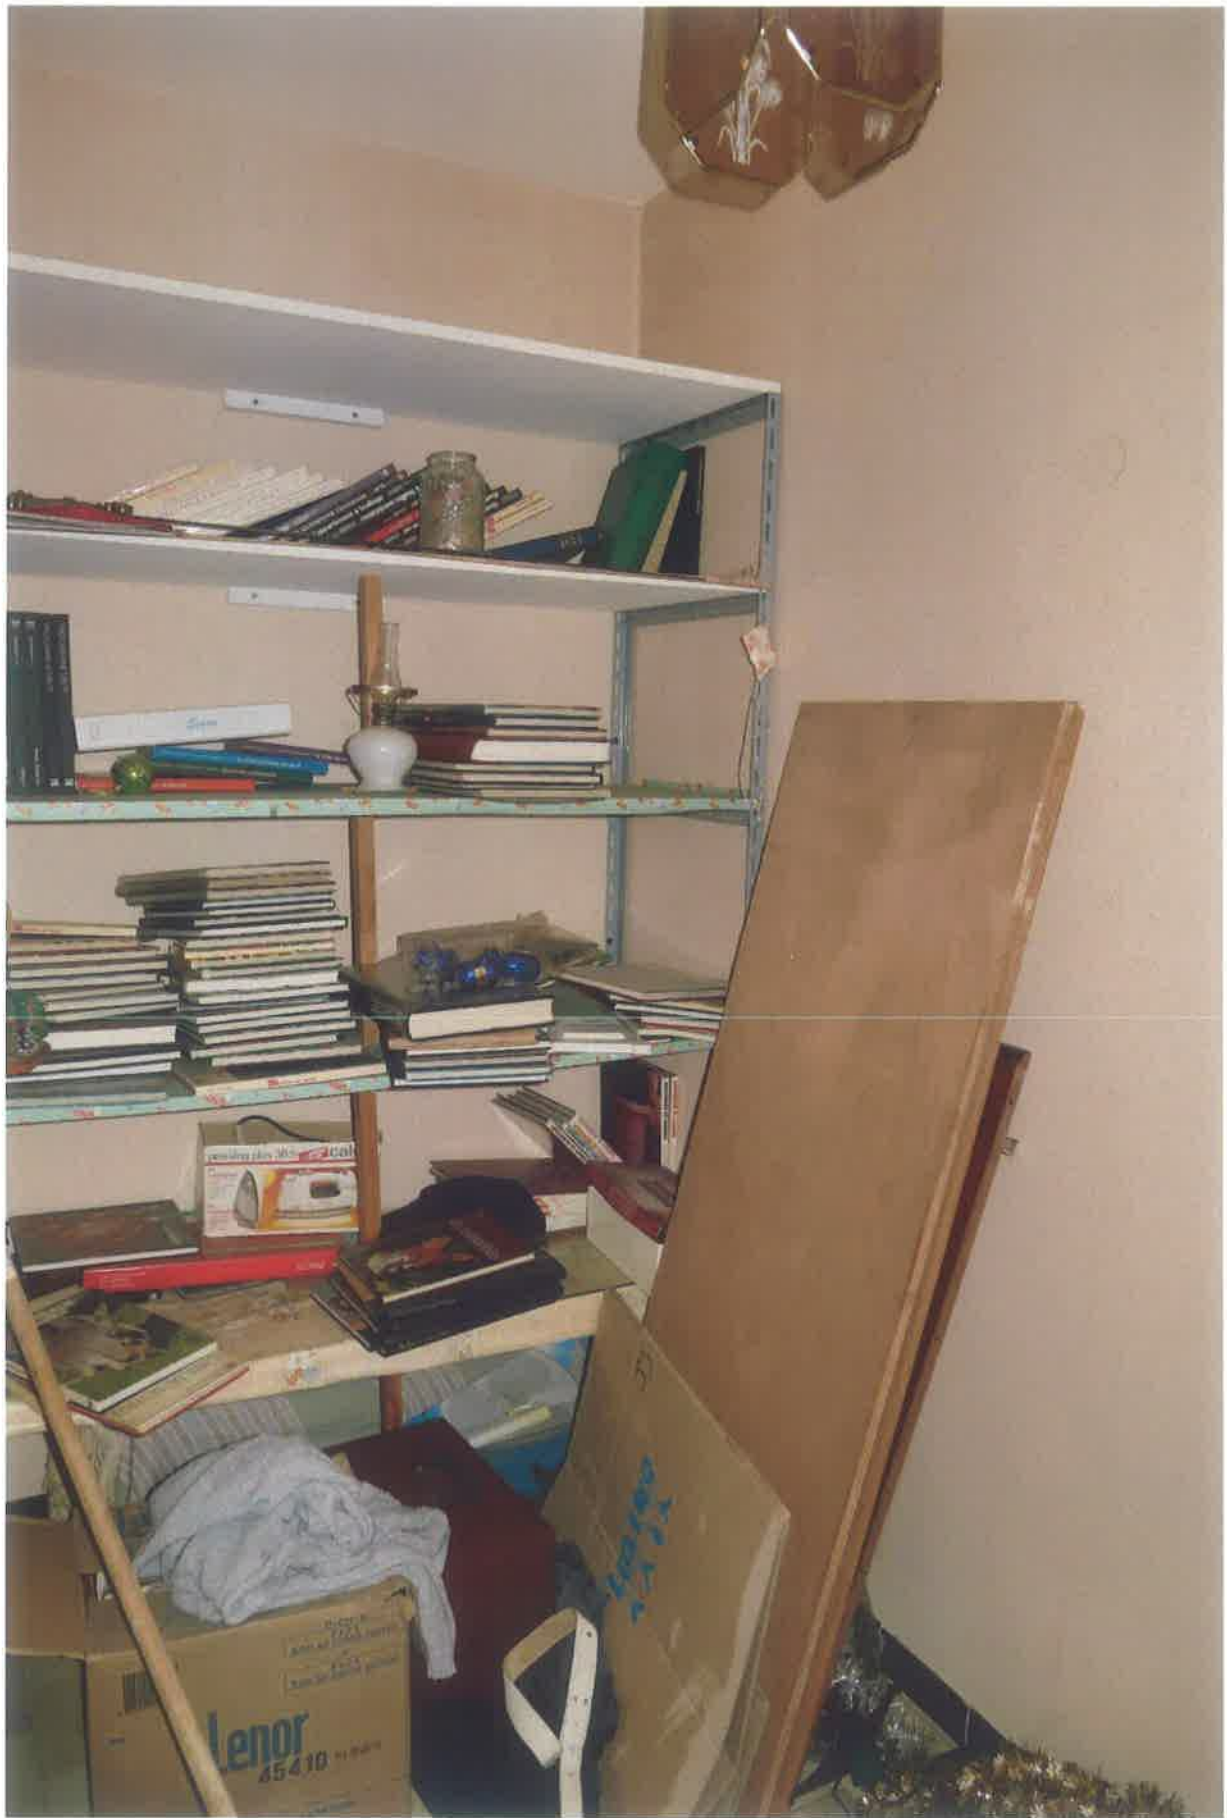
COULOIR DISTRIBUTIF : (photo n°2 et 3)

Le revêtement de sol, constitué d'un carrelage d'origine, ne présente aucun dommage prononcé.

Les murs et cloisons intégralement tapissées et d'origine demeurent exempts de toute dégradation susceptible d'être rapportée.

Le plafond peint en blanc ne supporte aucune dégradation flagrante et dispose de deux spots lumineux, dont un, demeure manquant.

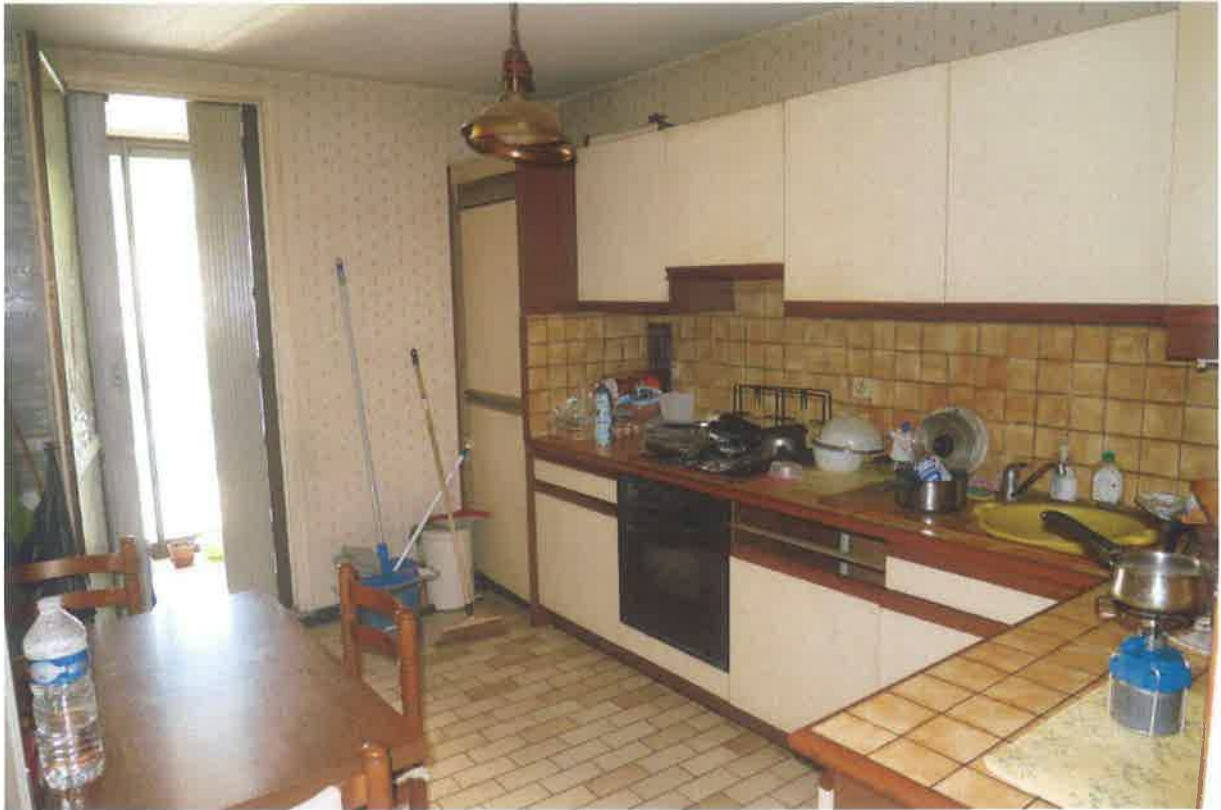
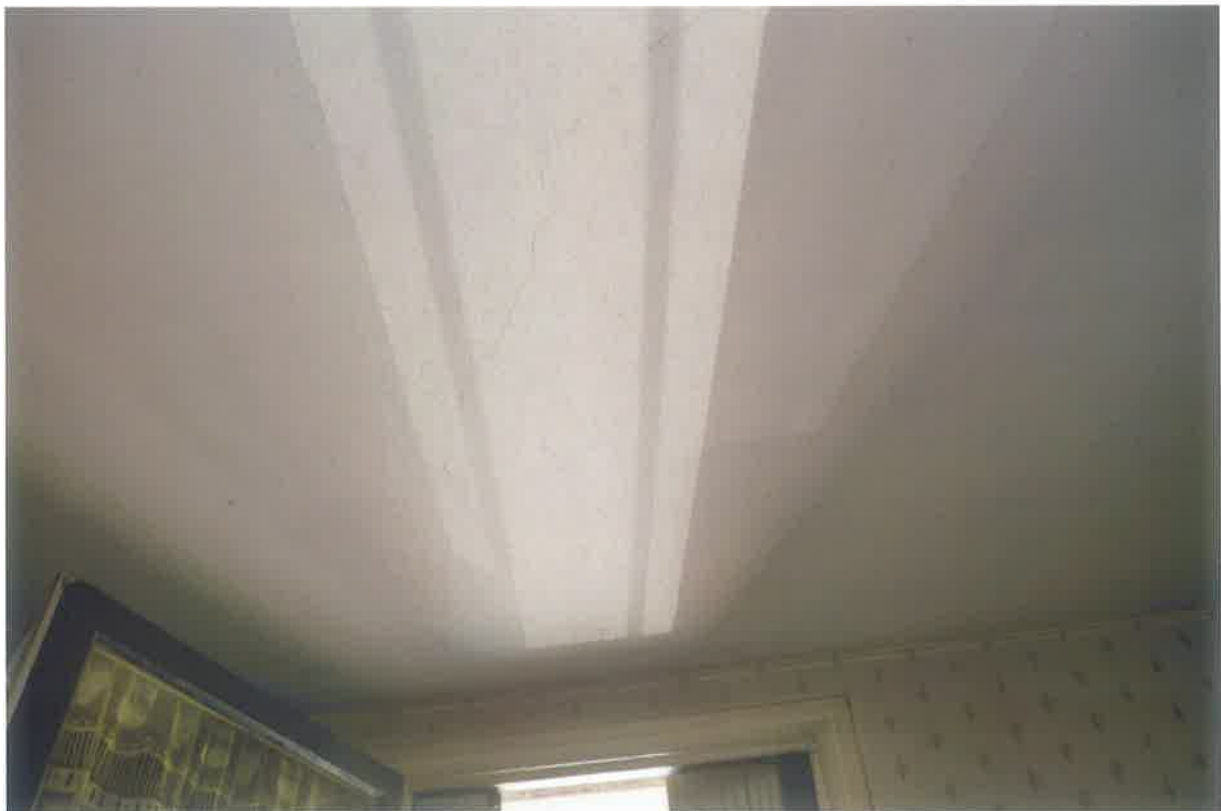
CUISINE INDEPENDANTE : (photos n°4 et 5)

Elle se compose d'un évier simple bac avec robinet mitigeur, de quatre feux gaz, d'emplacements électroménagers, d'une hotte aspirante, d'un plan de travail carrelé, associés à des placards de rangement haut et bas, l'ensemble demeurant maintenu dans un mauvais état d'entretien.

Le plafond peint en blanc supporte une longue microfissuration à orientation désordonnée.

Cette pièce bénéficie d'une porte bois vitrée, souffrant de nombreuses brisures en partie médiane, donnant accès à une loggia.

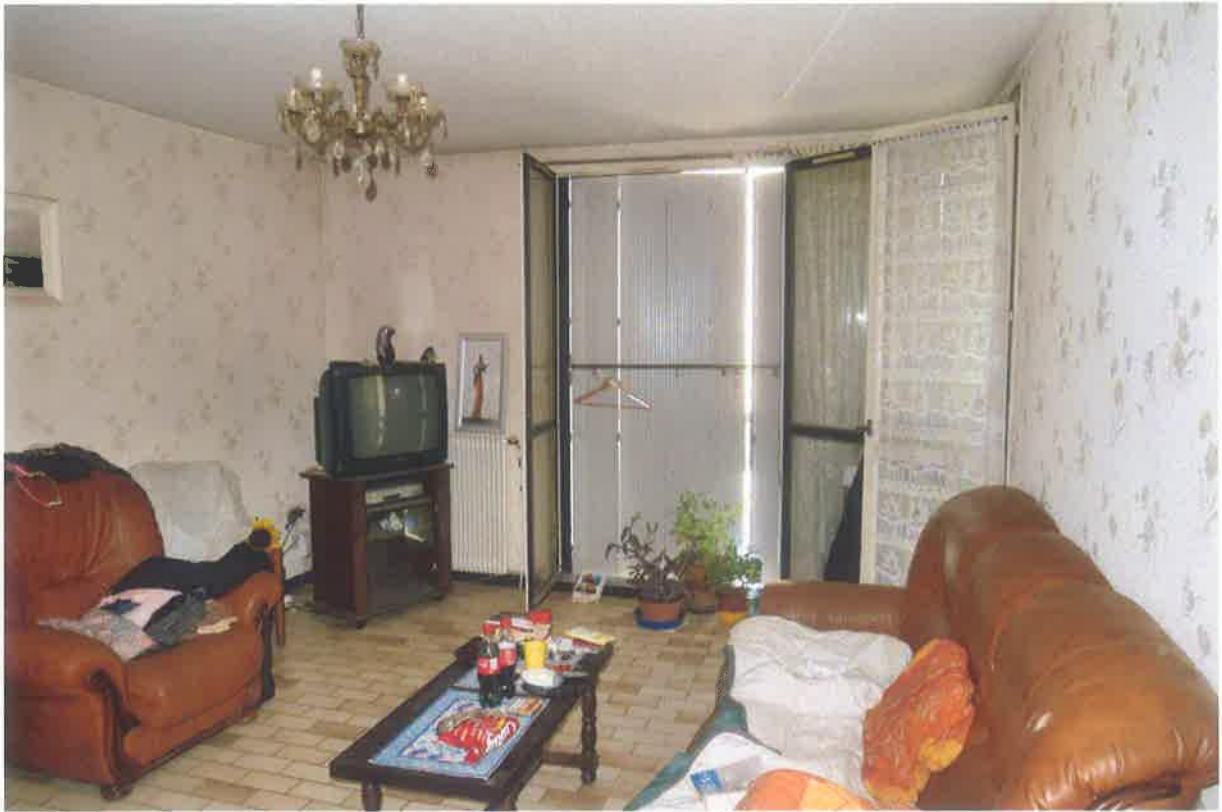
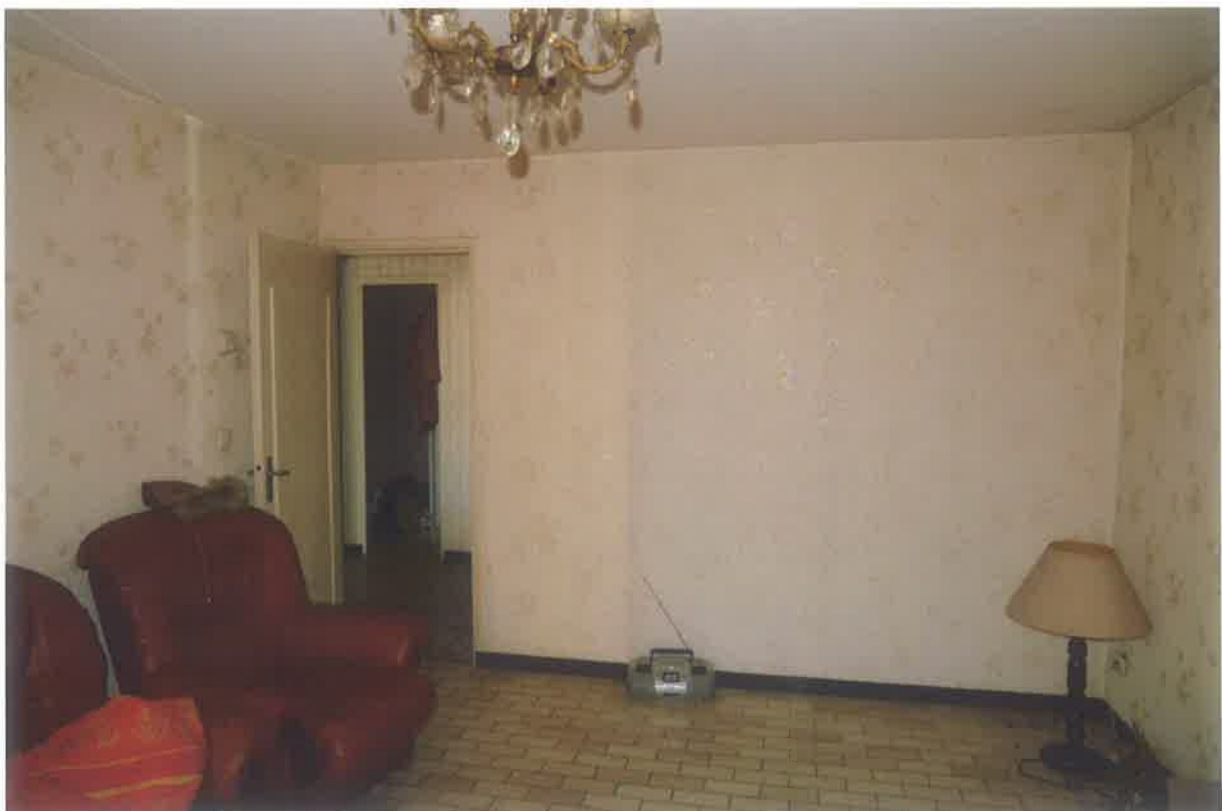
SALON : (photos n°6 et 7)

Le revêtement de sol, constitué d'un carrelage d'origine, ne souffre d'aucune dégradation notable.

Les murs et cloisons tapissés ne présentent aucun dommage significatif méritant d'être signalé. Il en est de même du plafond peint en blanc.

Cet espace bénéficie d'une ouverture bois simple vitrage agrémentée de volets bois pliants, l'ensemble maintenu en bon état d'entretien.

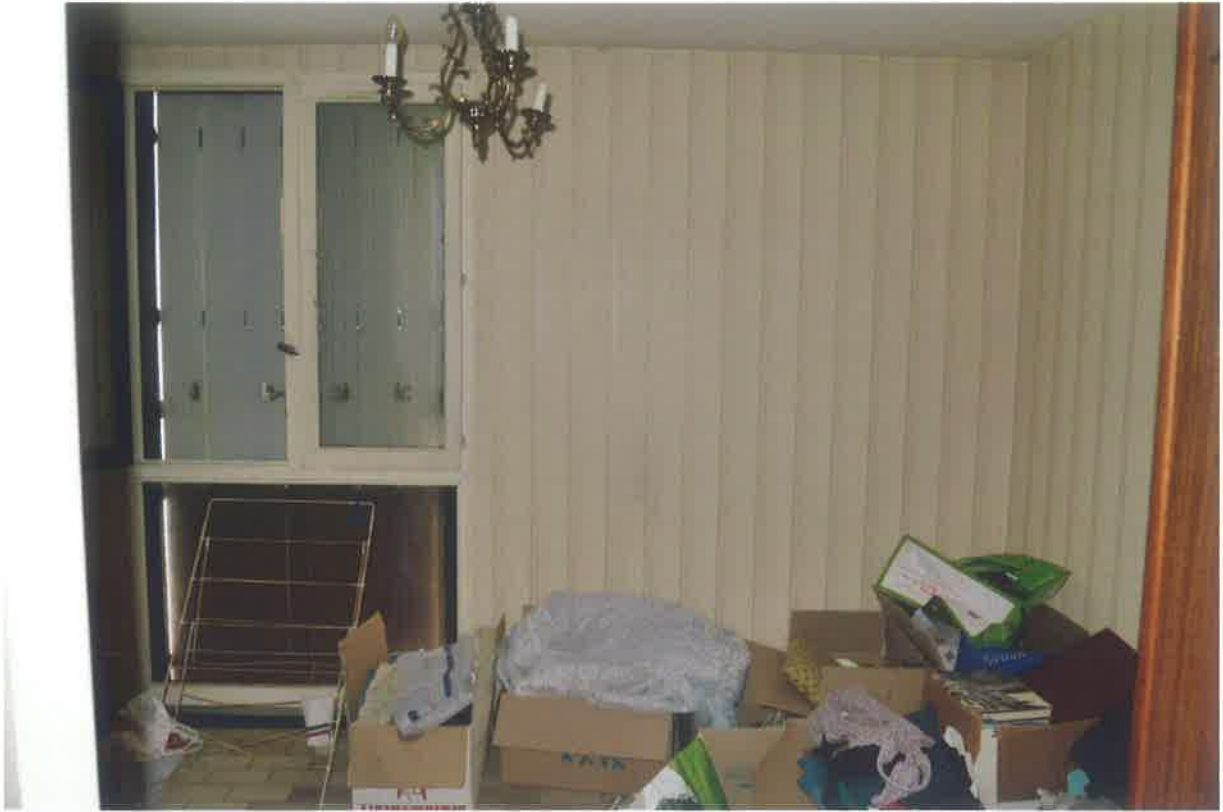
Photo n° 8

Le revêtement de sol, constitué d'un carrelage d'origine, ne souffre d'aucune dégradation.

Les murs peints ne souffrent d'aucun dommage visible susceptible d'être rapporté.

Le plafond peint demeure exempt de tout défaut notable.

Cette pièce bénéficie d'une ouverture bois simple vitrage en bon état d'entretien agrémentée de volets bois pliants.

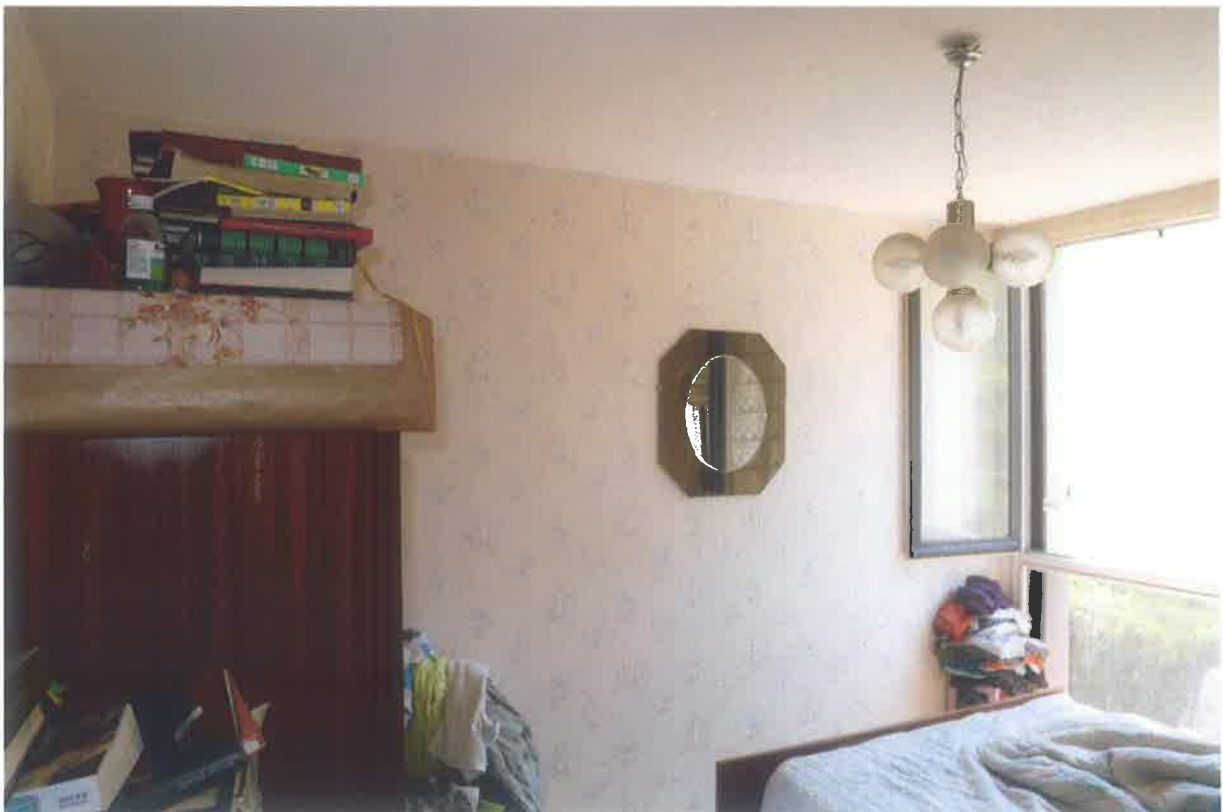
Photo n° 9

Le revêtement de sol, constitué d'un carrelage d'origine, ne souffre d'aucune dégradation.

Les murs peints ne souffrent d'aucun dommage visible susceptible d'être rapporté.

Le plafond peint demeure exempt de tout défaut notable.

Cette pièce bénéficie d'une ouverture bois simple vitrage en bon état d'entretien agrémentée de volets bois pliants.

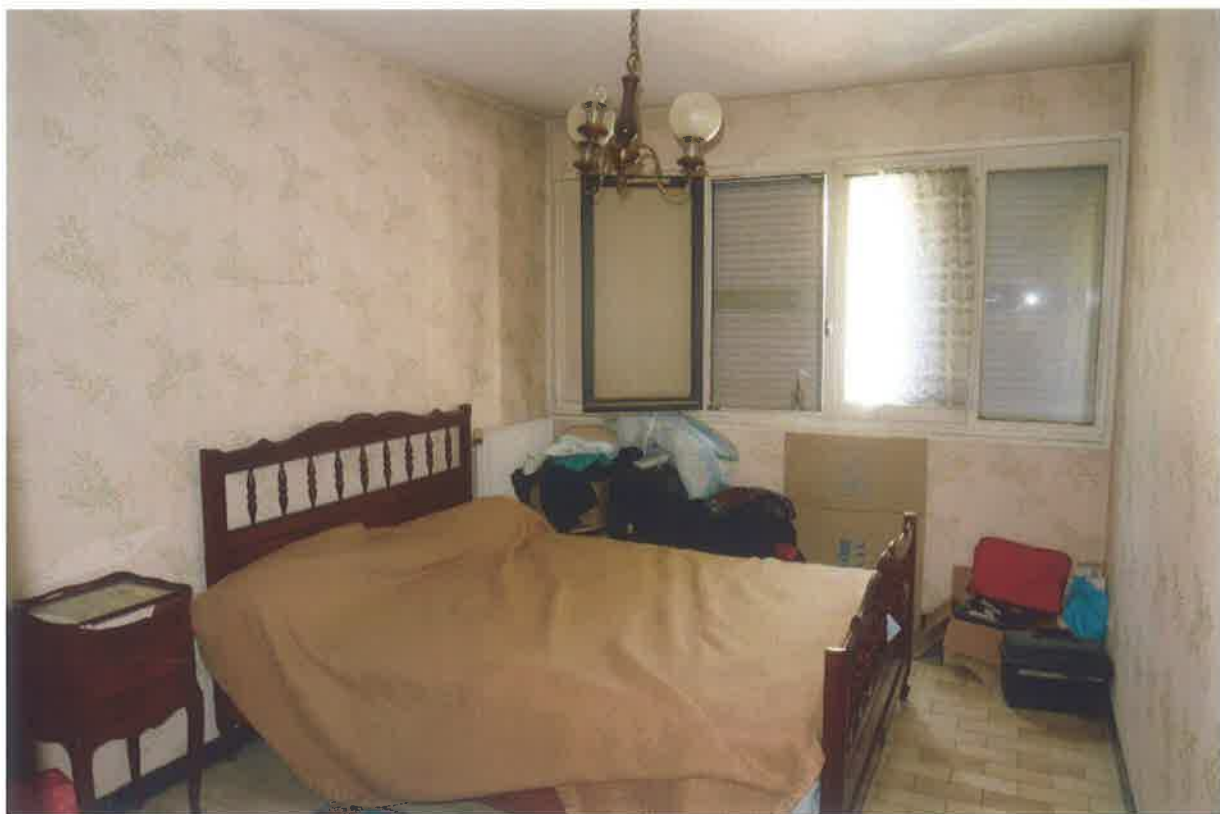
Photo n° 10

Le revêtement de sol, constitué d'un carrelage d'origine, ne souffre d'aucune dégradation.

Les murs peints ne souffrent d'aucun dommage visible susceptible d'être rapporté.

Le plafond peint demeure exempt de tout défaut notable.

Cette pièce bénéficie d'une ouverture bois simple vitrage en bon état d'entretien agrémentée de volets bois pliants.

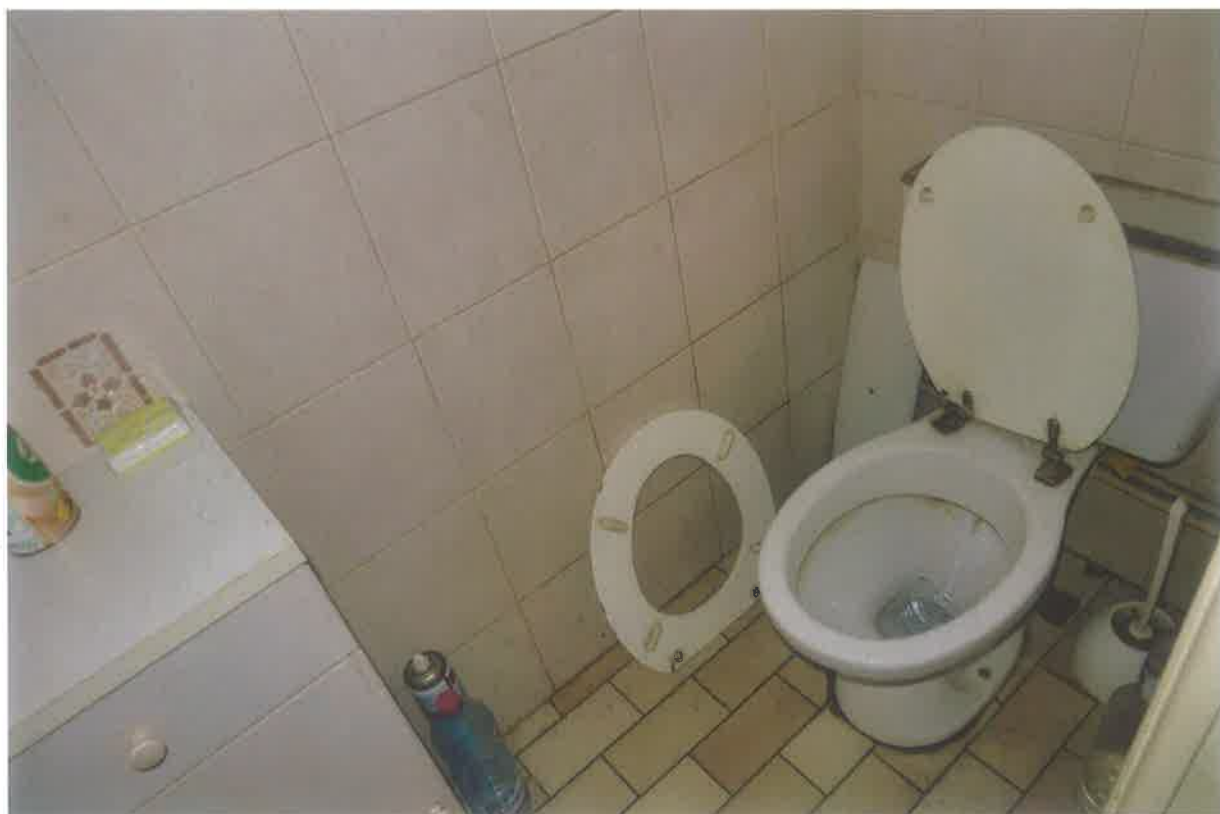
Photo n° 11

Cet espace se compose d'un WC avec réservoir de chasse maintenu en très mauvais état d'entretien (traces de calcaire, fuite d'eau, abattant décroché).

Le revêtement de sol, constitué d'un carrelage d'origine, supporte la présence de traces noirâtres sur toute sa surface.

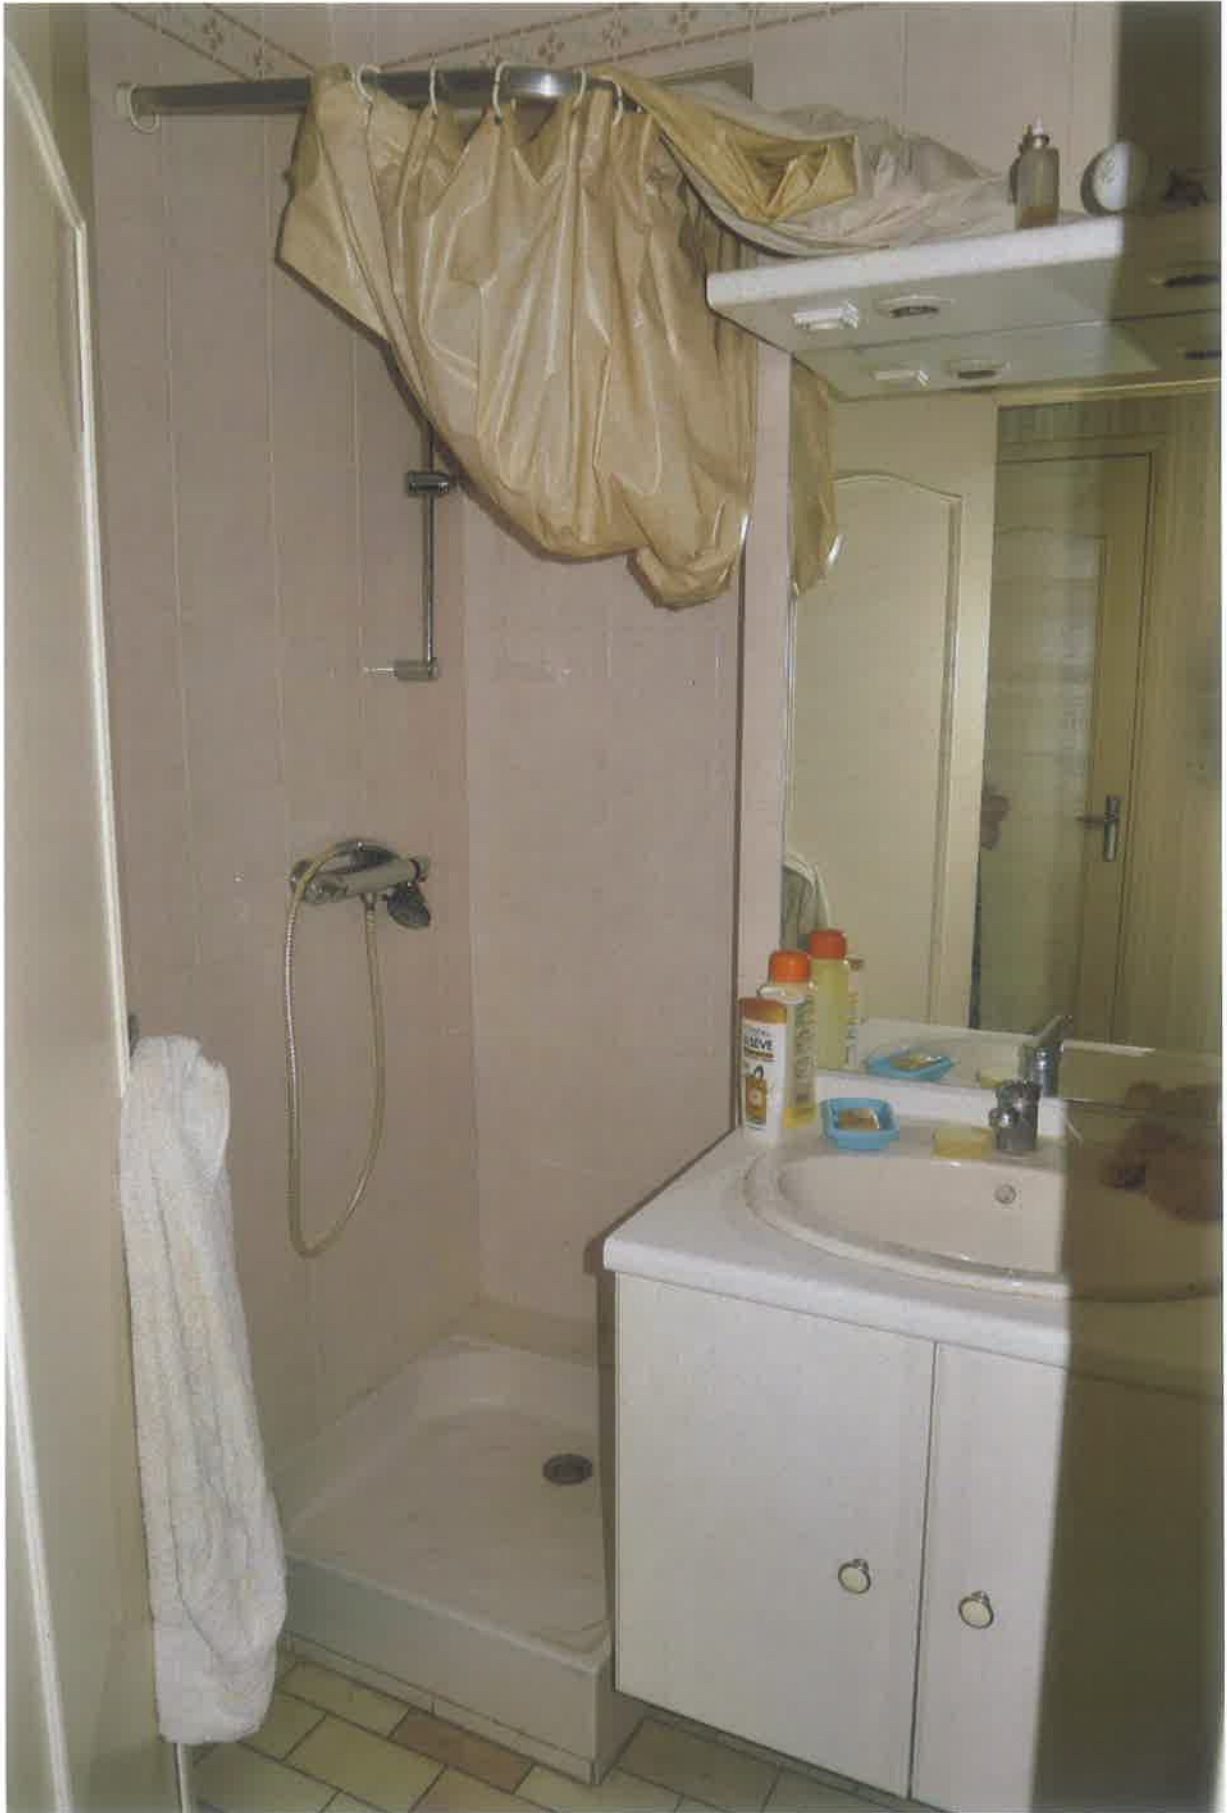
Photo n° 12

Elle bénéficie d'une douche, d'un meuble avec vasque encastrée et robinet mitigeur, d'un miroir, l'ensemble demeurant maintenu dans un mauvais état d'entretien (traces de calcaire, trainées brunâtres).

Le revêtement de sol carrelé demeure exempt de toute dégradation susceptible d'être rapportée.

Les murs faïencés ne souffrent d'aucune dégradation flagrante susceptible d'être rapportée.

Le plafond peint en blanc demeure exempt de tout défaut notable.

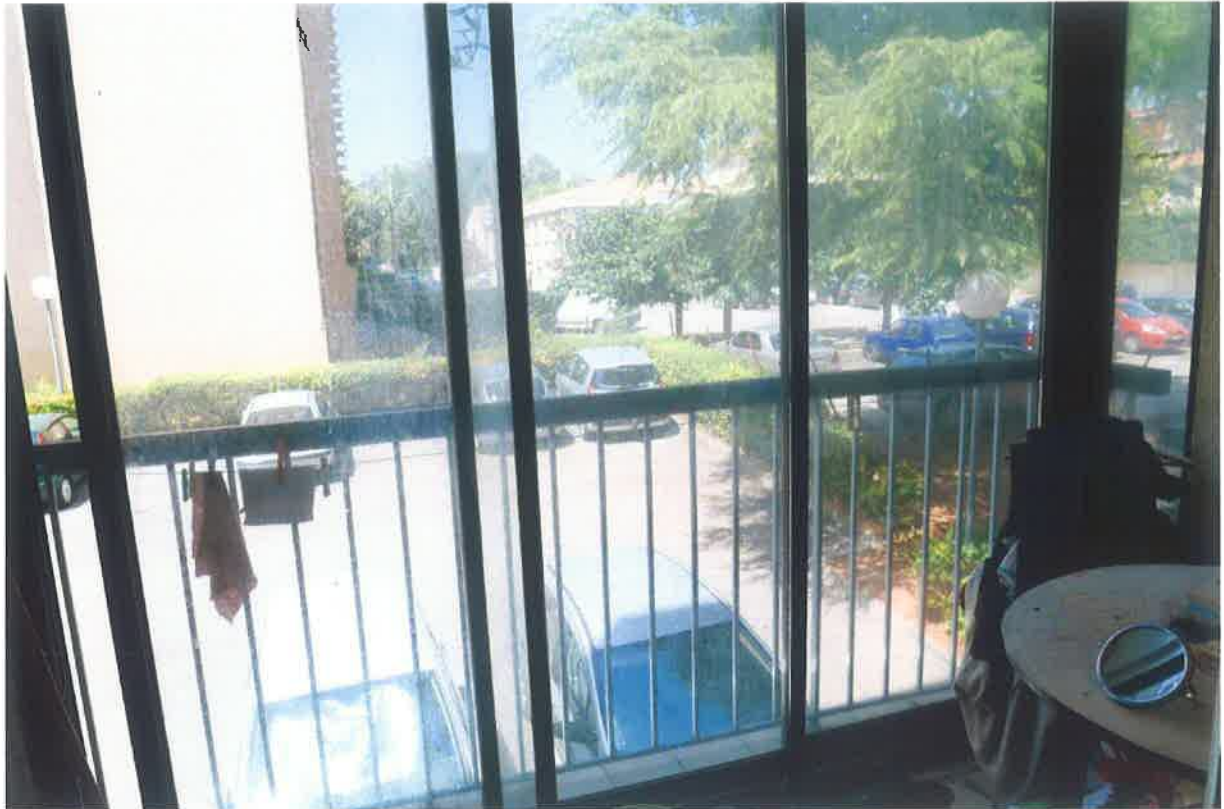
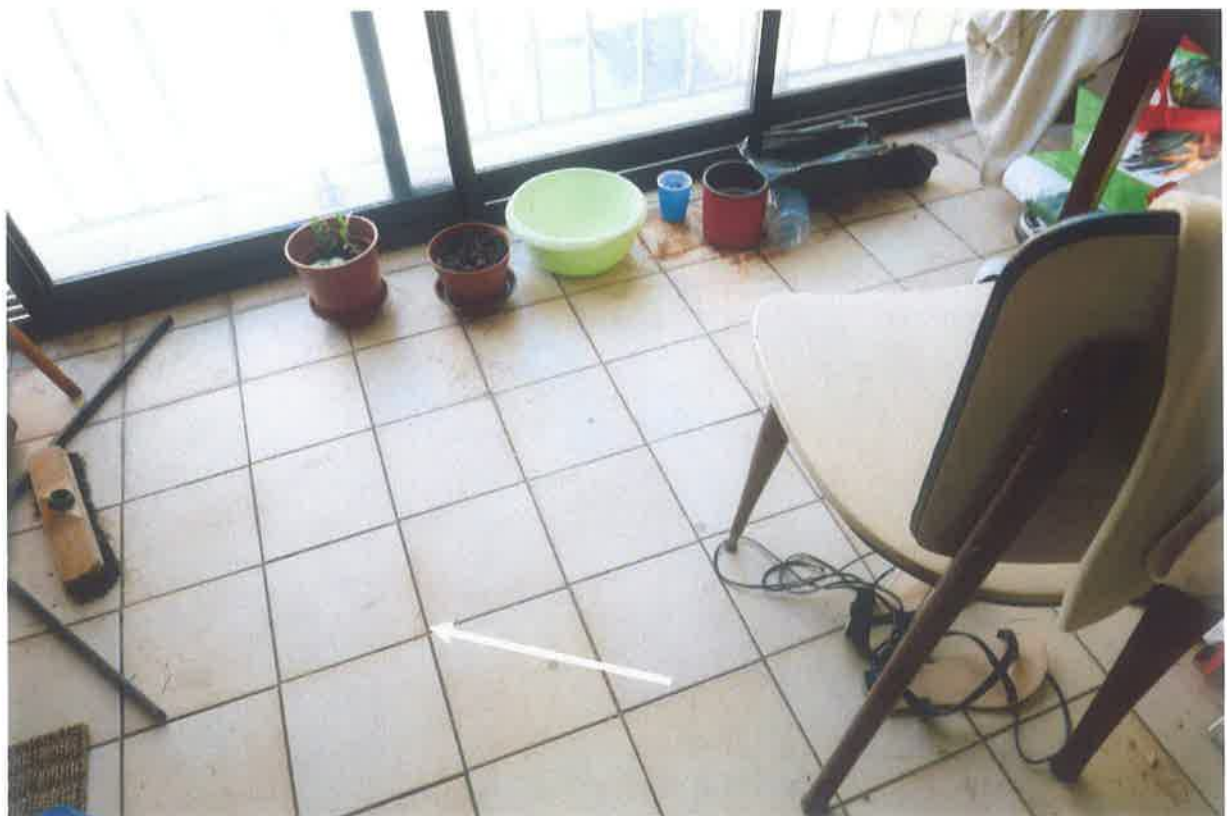
LOGGIA : (photos n° 13 et 14)

Le revêtement de sol, constitué d'un carrelage d'origine, ne souffre d'aucune dégradation significative à l'exception d'une microfissuration à l'angle d'un des carreaux.

Les baies vitrées de cet espace sont exemptes de toute glaçure ou brisure susceptible d'être rapportée.
