PROCES VERBAL DESCRIPTIF

Me suis transporté sur la commune de **FABREGUES (34) – lieudit « Launac le Vieux », villa 43-B**, dans un ensemble immobilier dénommé "**DOMAINE DU GOLF 1**", à l'effet de procéder à la description exacte et détaillée des biens qui y sont situés et appartiennent à :

VILLA 43-B (photos n°1 et 2)

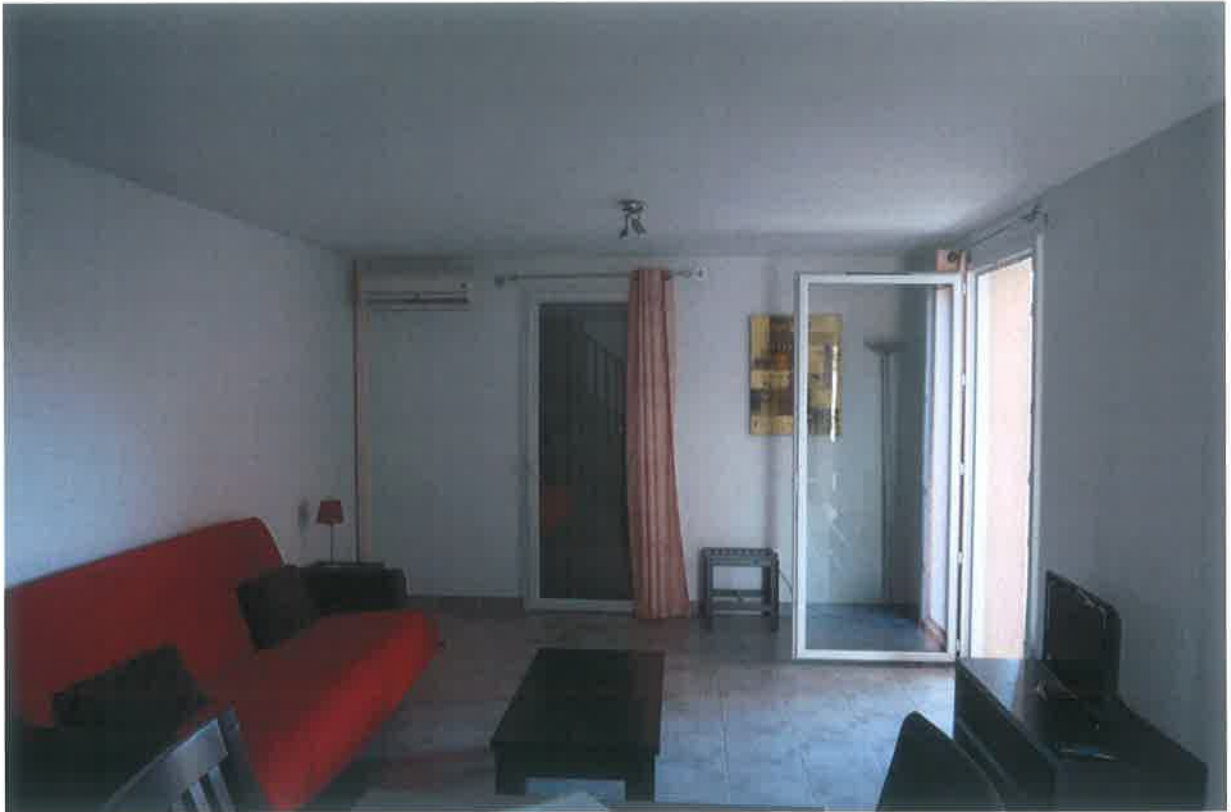
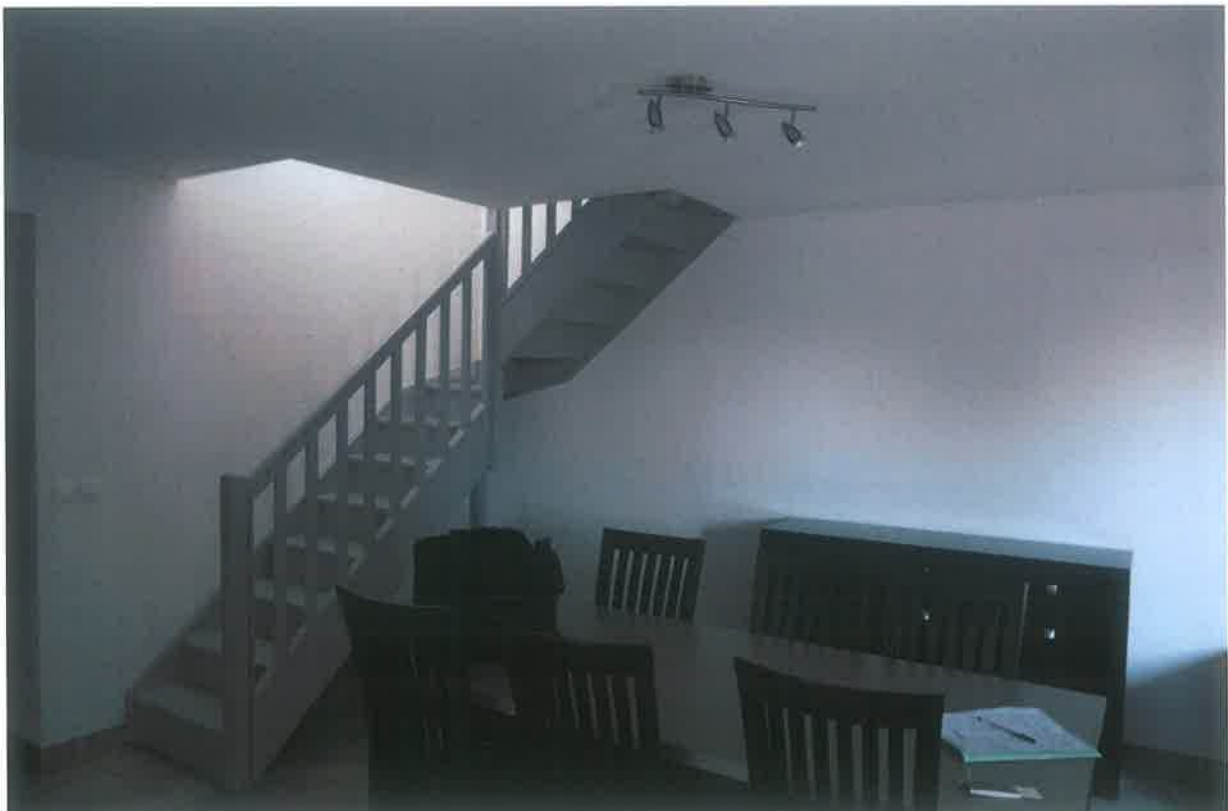
PIECE PRINCIPALE : (photos n°3 et 4)

Le revêtement de sol est constitué d'un carrelage anthracite en excellent état.

Les murs et cloisons à l'enduit blanc demeurent en bon état et sans dommage significatif.

Cette pièce dispose d'un plafond avec projeté blanc laissé en parfait état d'entretien.

Elle dispose de 2 portes-fenêtres en PVC double vitrage donnant accès une terrasse extérieure en tek avec jacuzzi privatif ouvrant sur l'arrière de l'immeuble et son large espace engazonné.

Des volets battants bois en mauvais état accompagnent cette dernière et demeurent en bon état de fonctionnement.

Elle bénéficie d'un split de climatisation réversible laissé en bon état de fonctionnement après essai et d'une alarme à détecteurs volumétriques.

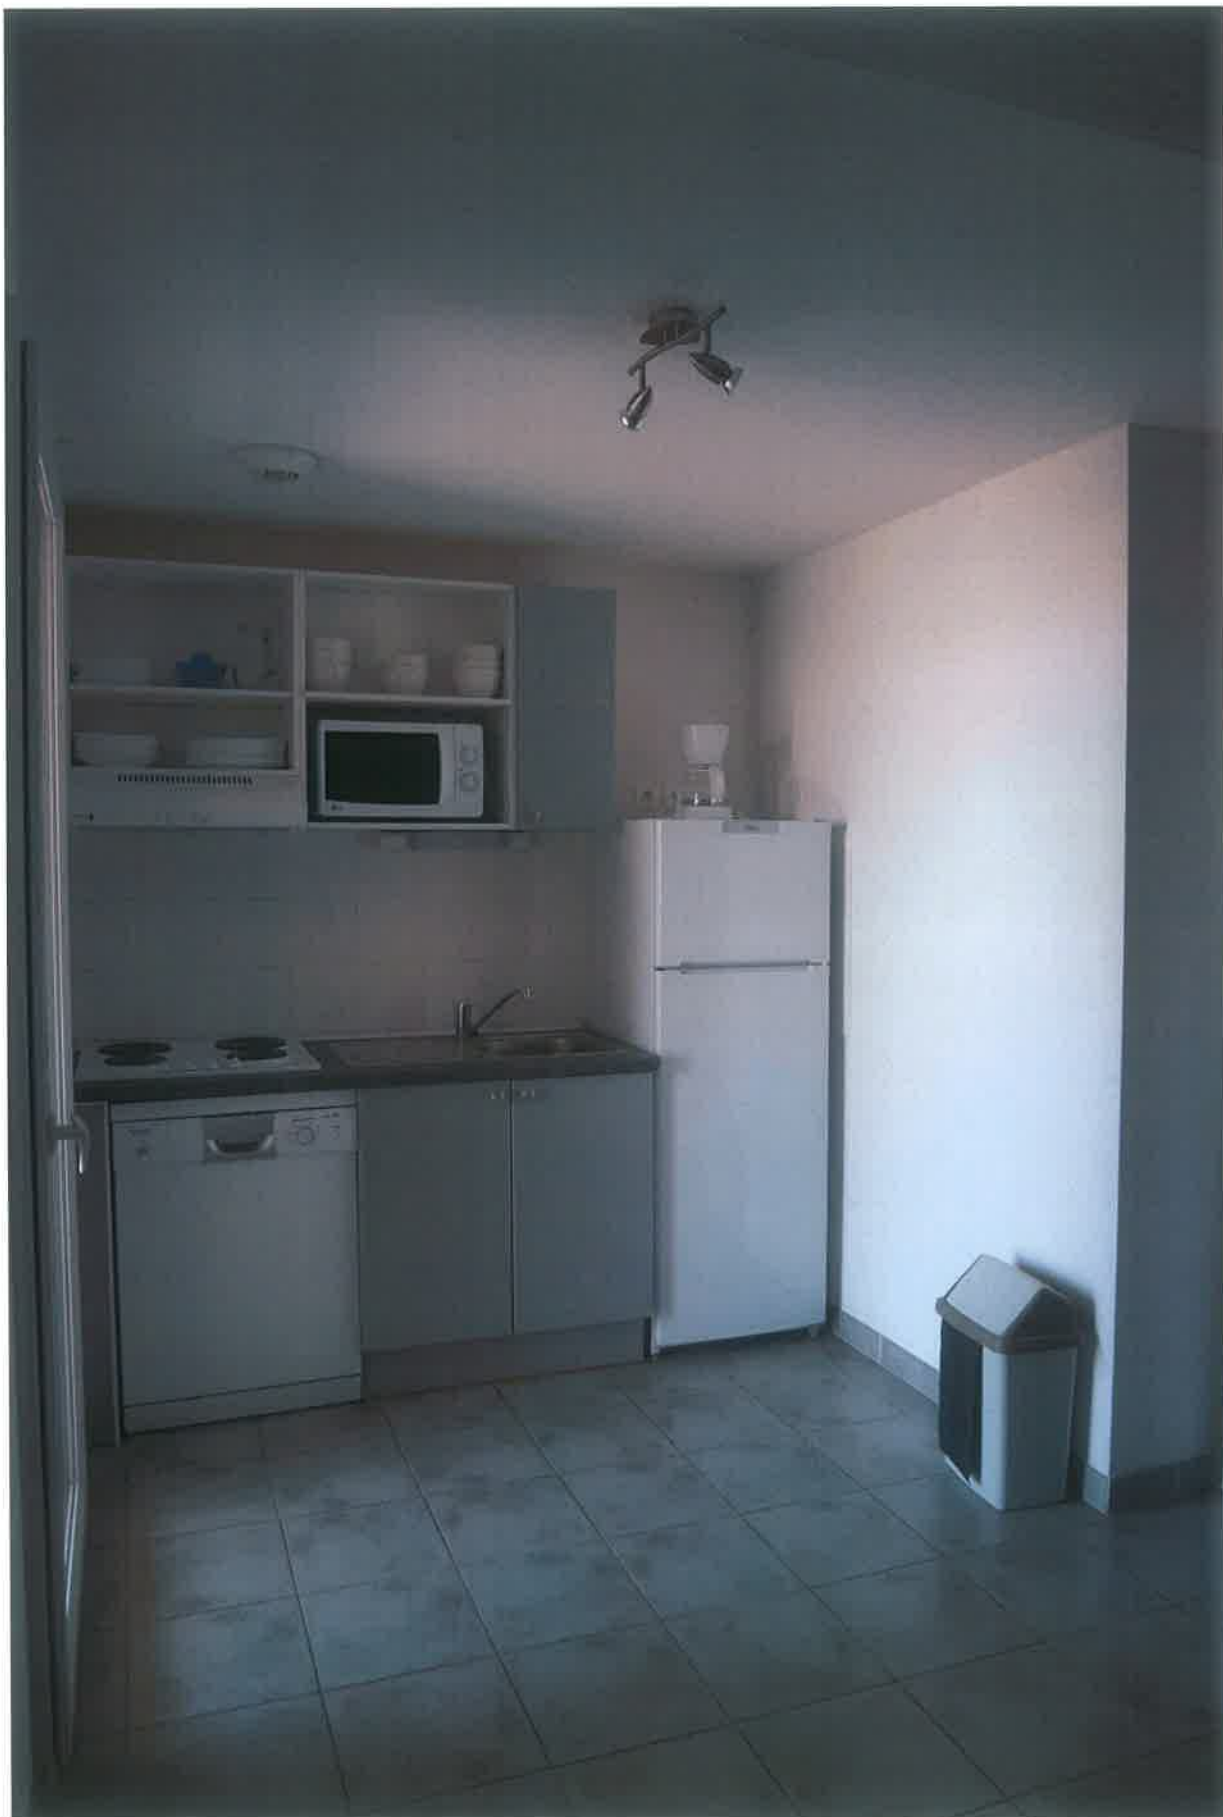
KITCHENETTE : (photos n°5)

Elle se compose d'un évier inox simple bac avec robinet mitigeur, plaque électrique 4 feux, un réfrigérateur, lave-vaisselle ; le tout associé à des placards de rangement et un plan de travail en très bon état.

Une fenêtre PVC double vitrage agrémente cet espace.

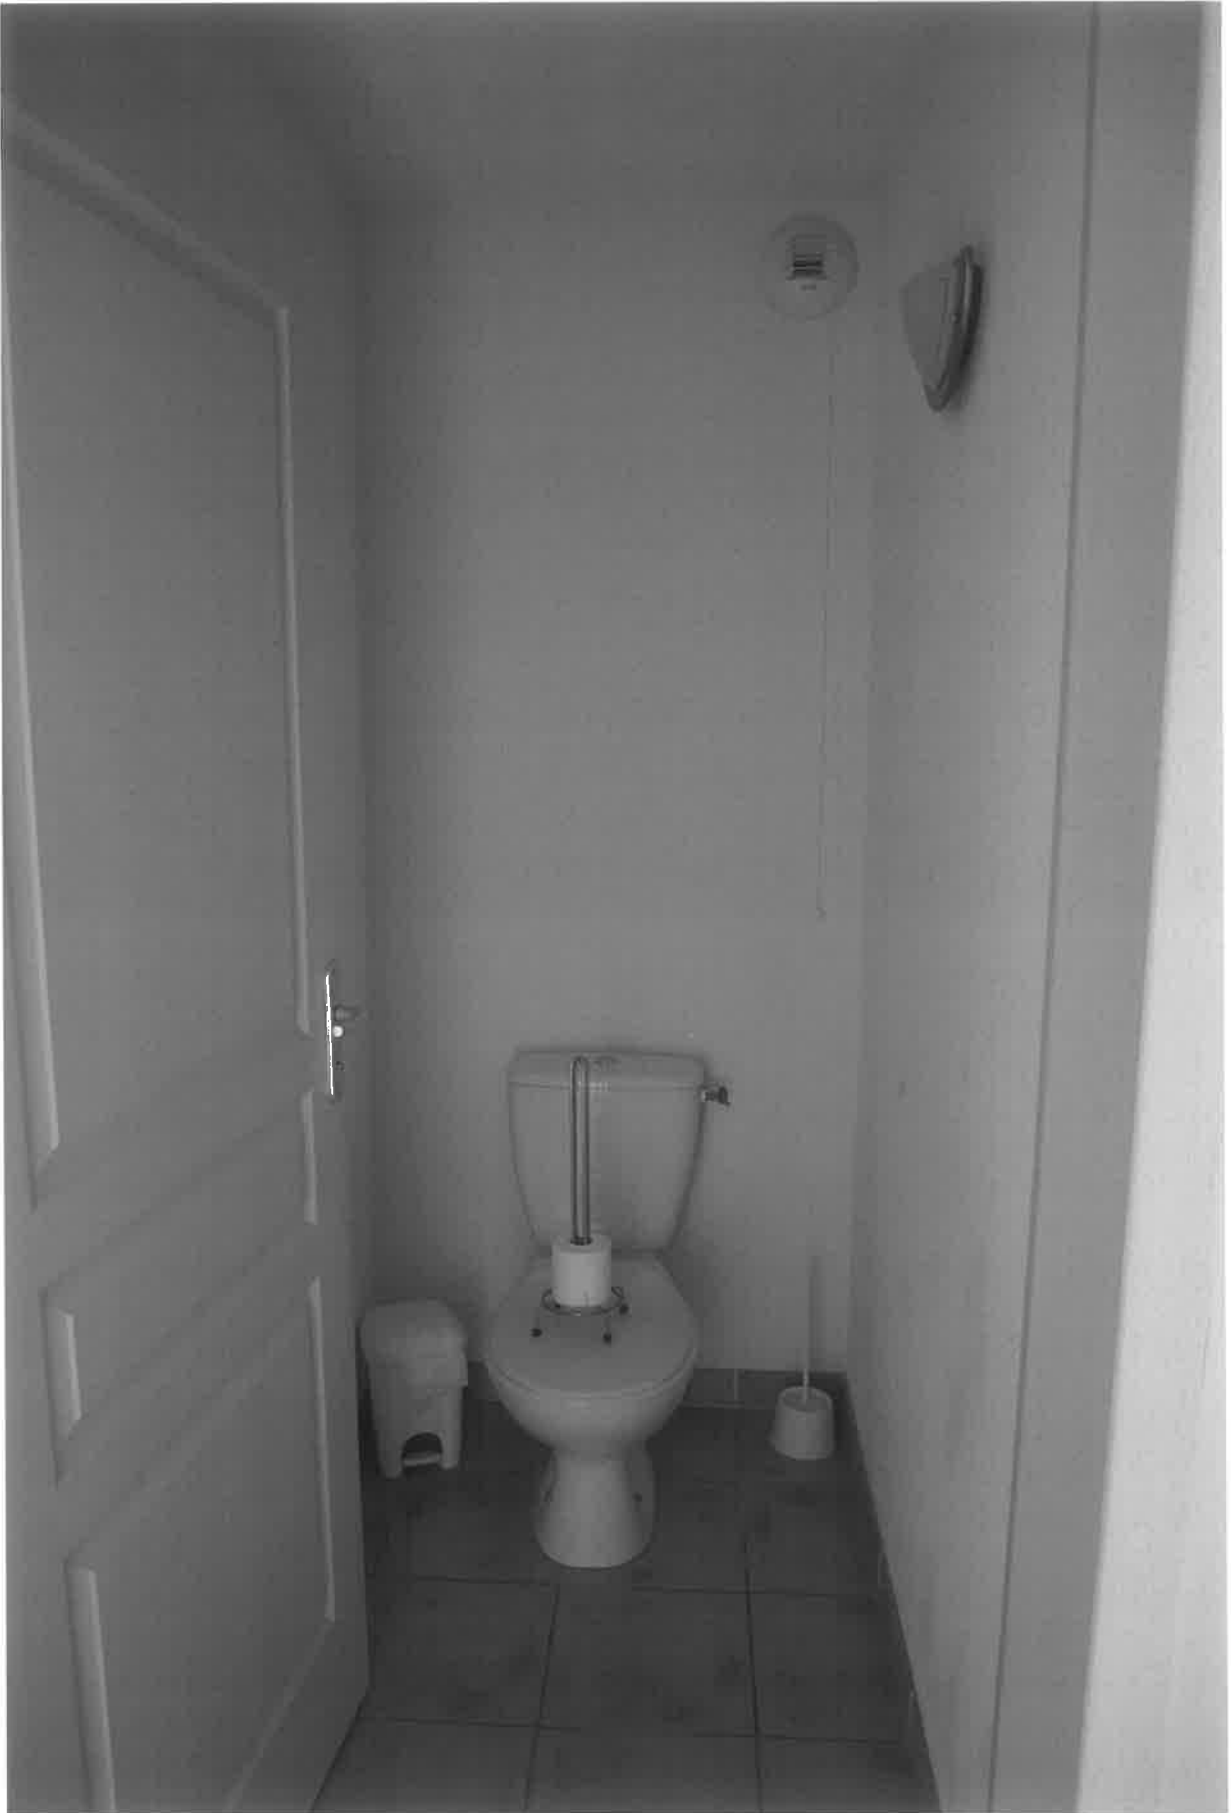
SANITAIRE : (photo n°6)

Il se compose d'un WC avec réservoir de chasse en bon état de fonctionnement et d'entretien.

L'environnement général est ici encore maintenu en parfait état, sans détérioration flagrante méritant d'être rapporté.

Cet espace, dépourvu de toute ouverture, est encore agrémenté d'un placard coulissant avec aménagement intérieur, l'ensemble en bon état d'entretien.

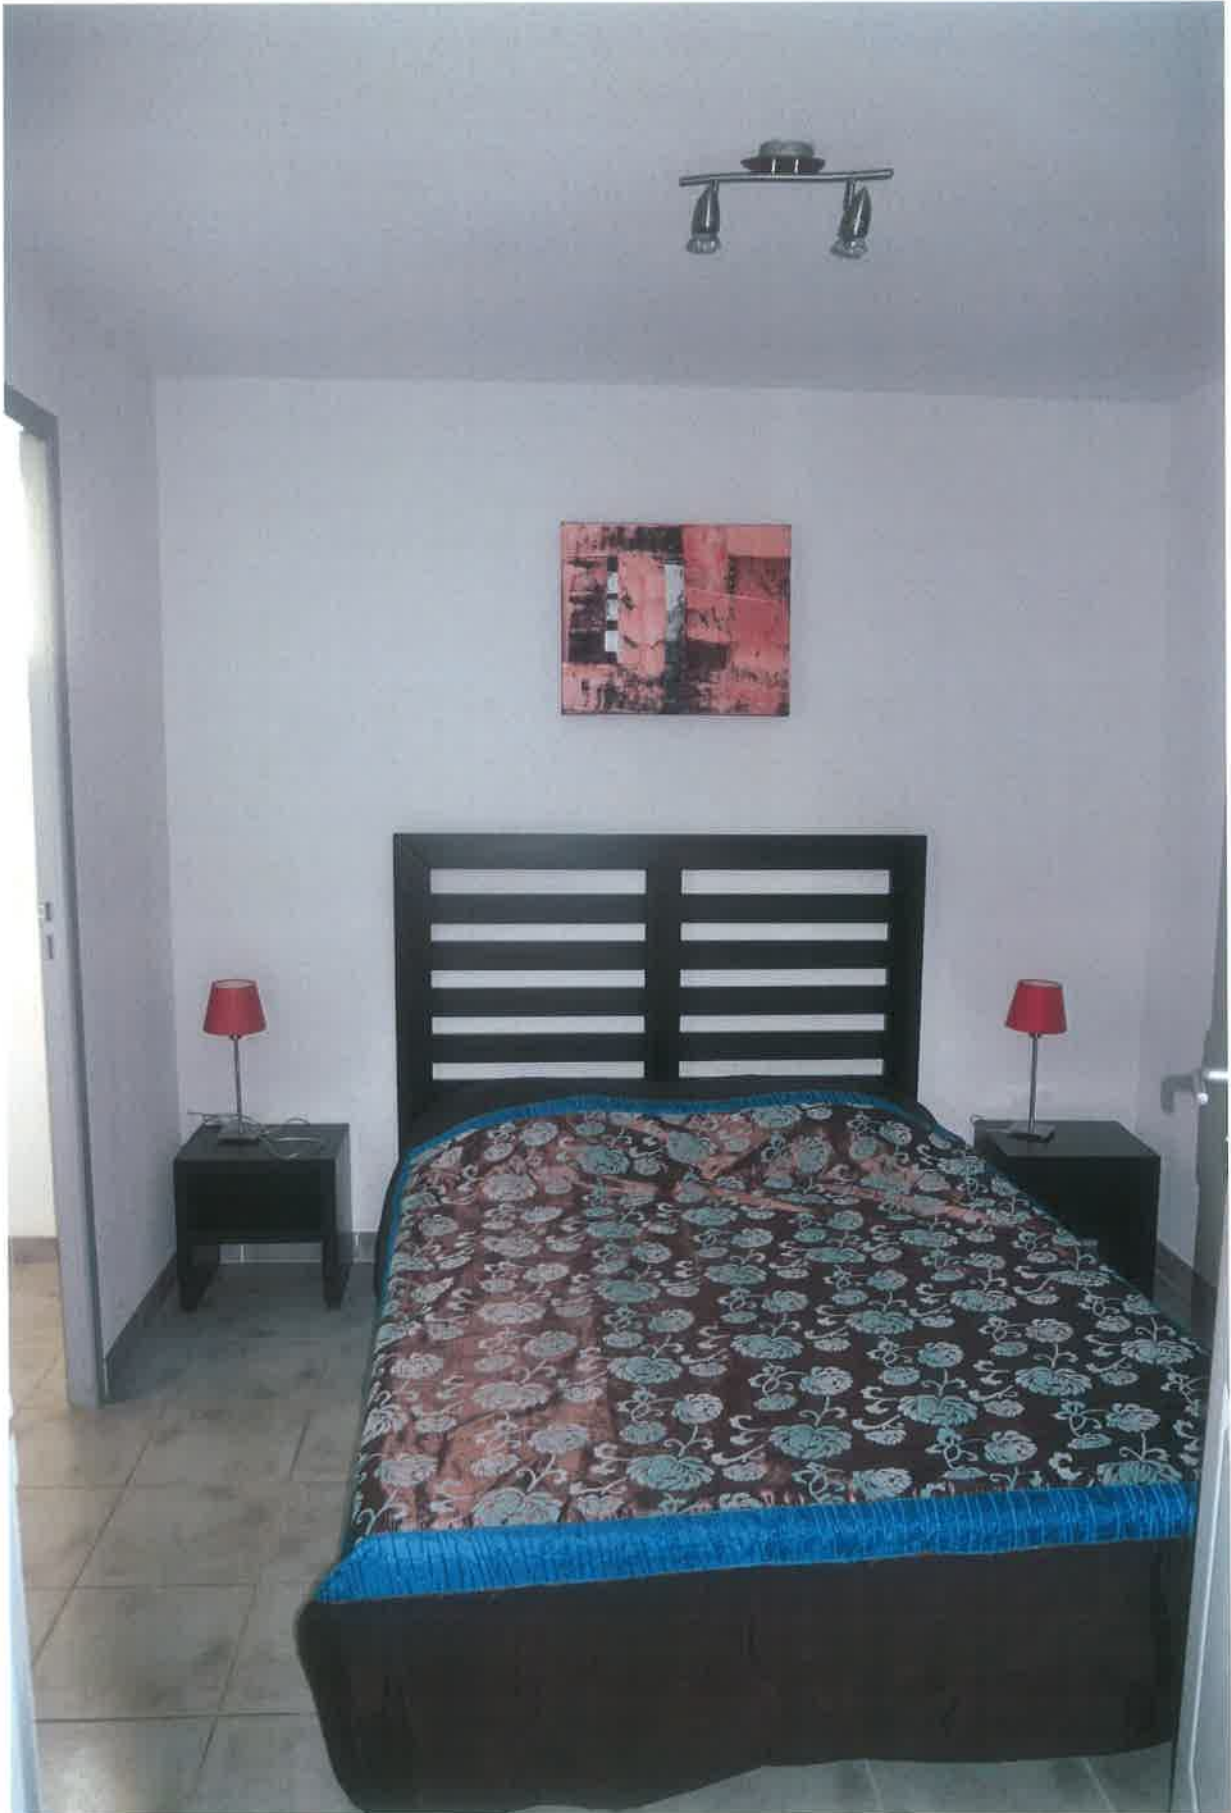
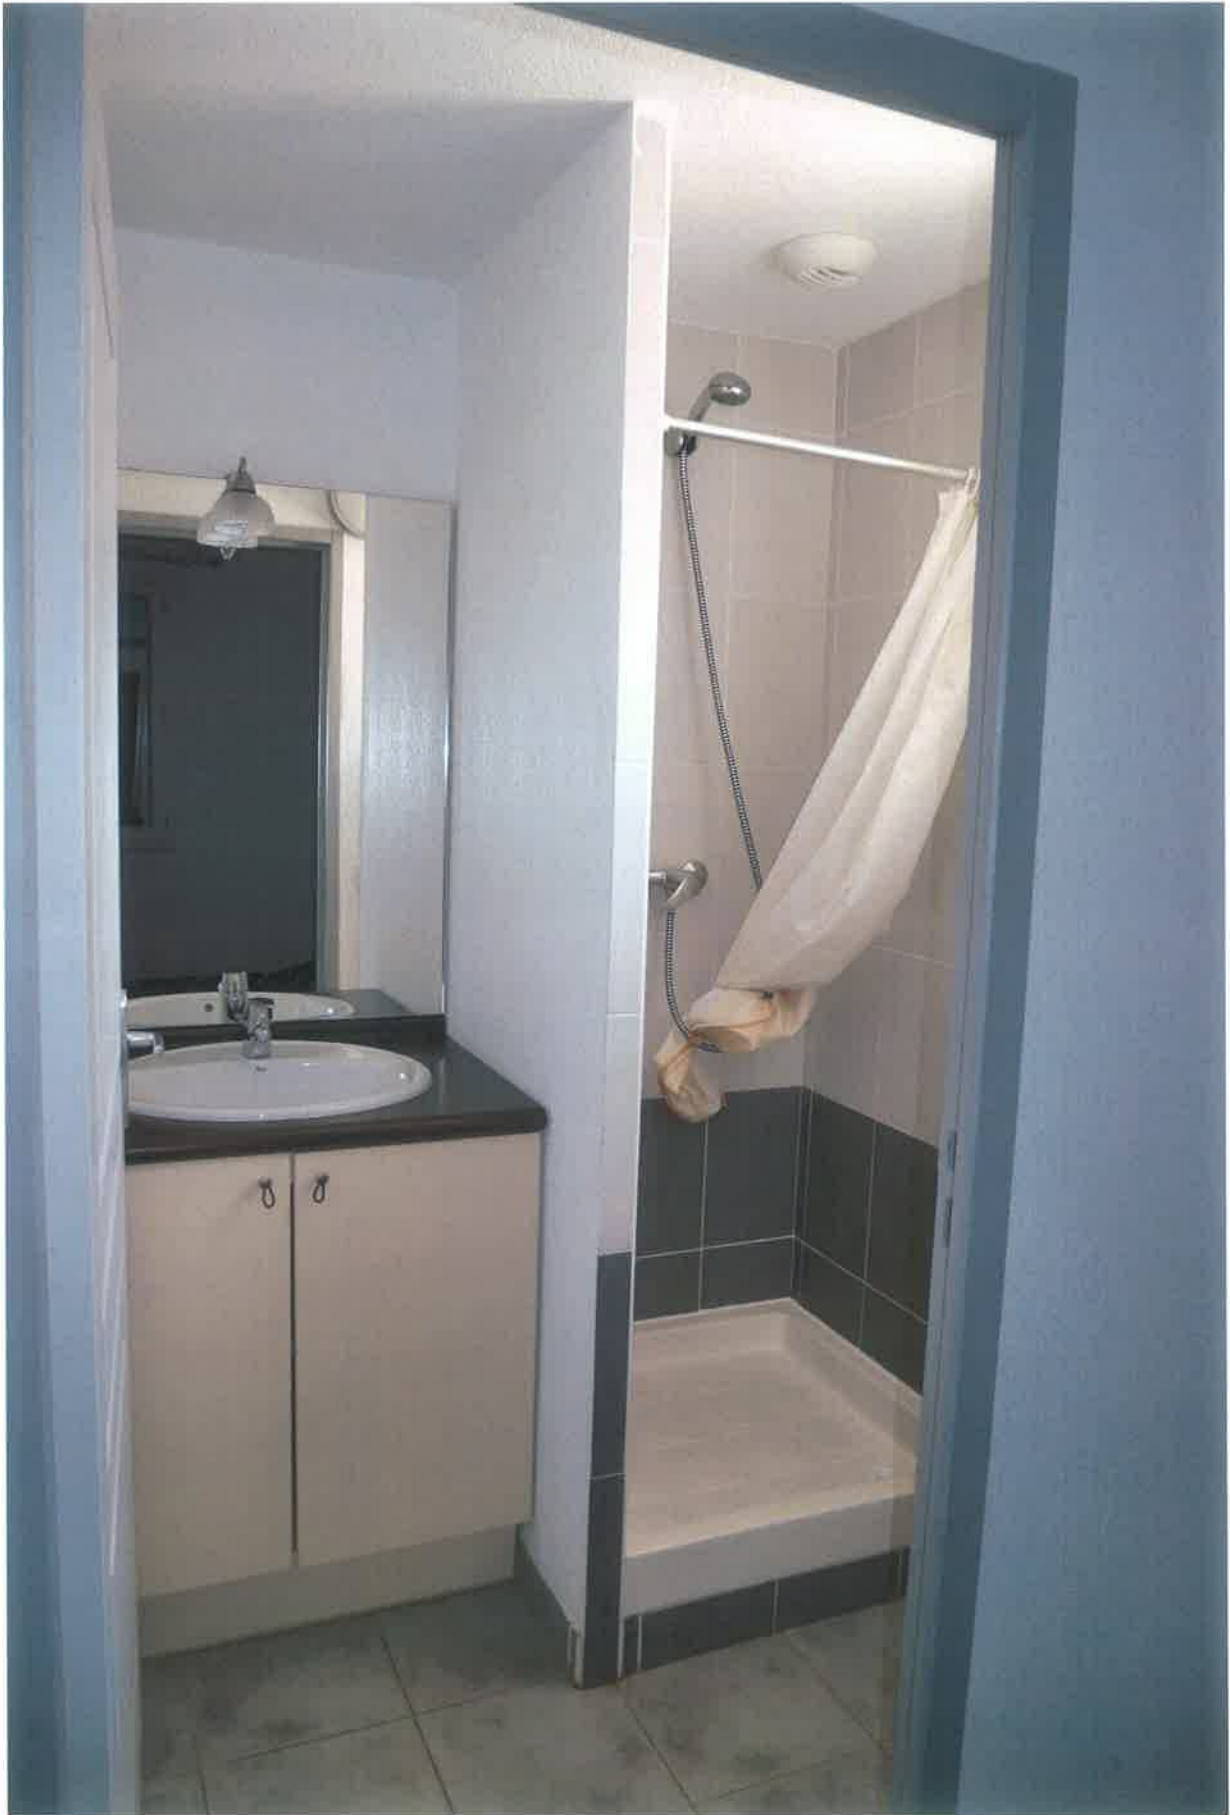
CHAMBRE N°1 : (photos n°7 et 8)

Le sol est constitué d'un carrelage anthracite laissé en parfait état d'entretien.

Les murs et cloison intégralement enduits demeurent également en bon état d'entretien.

Elle bénéficie d'un plafond avec projeté blanc laissé en parfait état d'entretien.

Cette pièce dispose d'une ouverture double vitrage PVC laissé en parfait état de fonctionnement donnant sur la façade d'entrée.

Elle comprend des volets battants bois là encore en bon état de fonctionnement.

Un unique convecteur assure le chauffage de cet espace.

Elle dispose encore d'un placard de rangement aménagé avec portes coulissantes, l'ensemble maintenu en parfait état d'entretien et de fonctionnement.

Une salle d'eau jouxte cette chambre et comporte une vasque avec glace et placard intégrée, d'une douche maçonnée, l'ensemble ne laissant apparaître aucune détérioration notable.

Cet espace bénéficie d'une ouverture PVC et d'un sèche-serviettes.

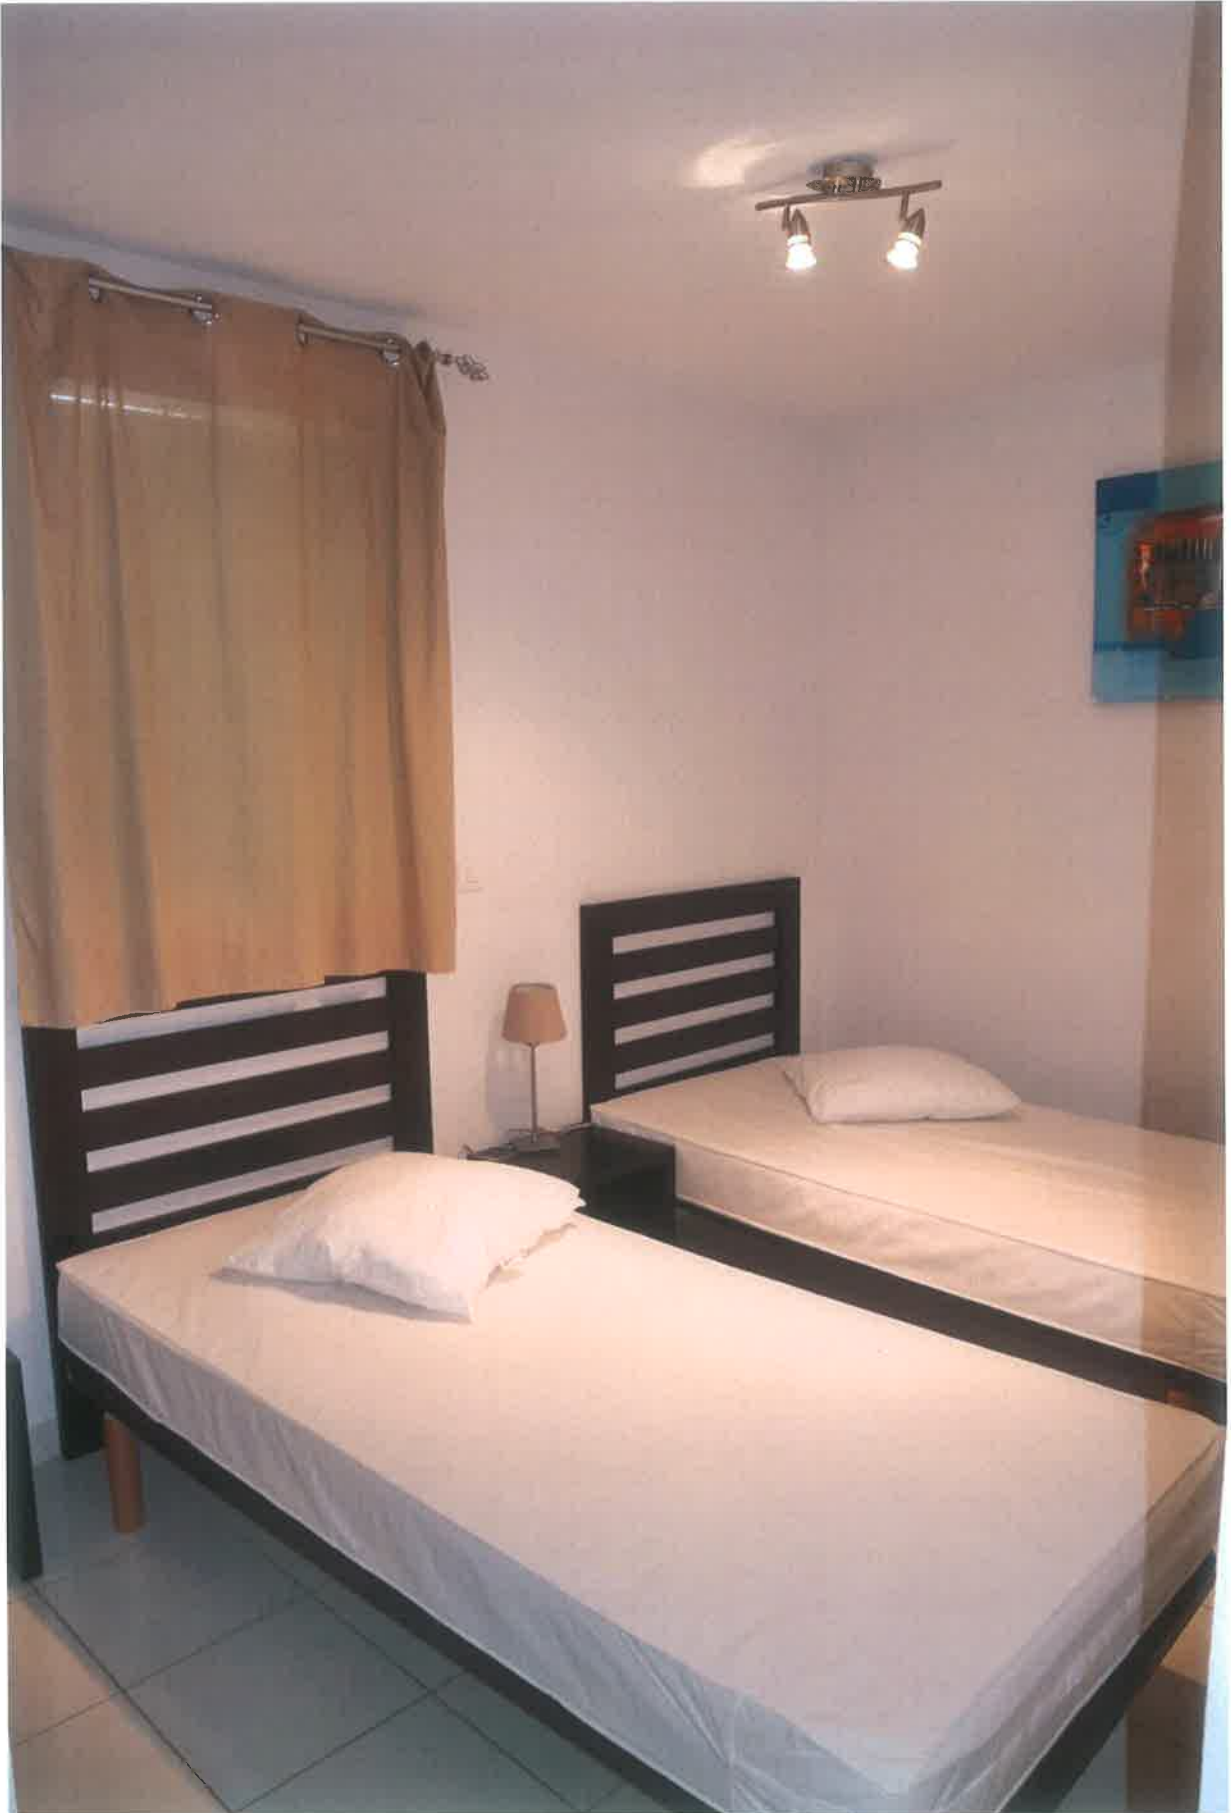
CHAMBRE N°2 : (photo n°9)

Le sol est constitué d'un carrelage anthracite laissé en parfait état d'entretien et sans défaut susceptible d'être rapporté.

Les murs et cloison intégralement enduits demeurent également en bon état d'entretien.

Elle bénéficie d'un plafond avec projeté blanc laissé en parfait état d'entretien.

Un unique convecteur assure le chauffage de cet espace.

Elle dispose encore d'un placard de rangement aménagé avec portes coulissantes, l'ensemble maintenu en parfait état d'entretien et de fonctionnement.

Cette pièce dispose d'une fenêtre double vitrage PVC laissé en parfait état de fonctionnement donnant sur la façade arrière de la villa.

Elle comprend des volets battants bois là encore en bon état de fonctionnement.

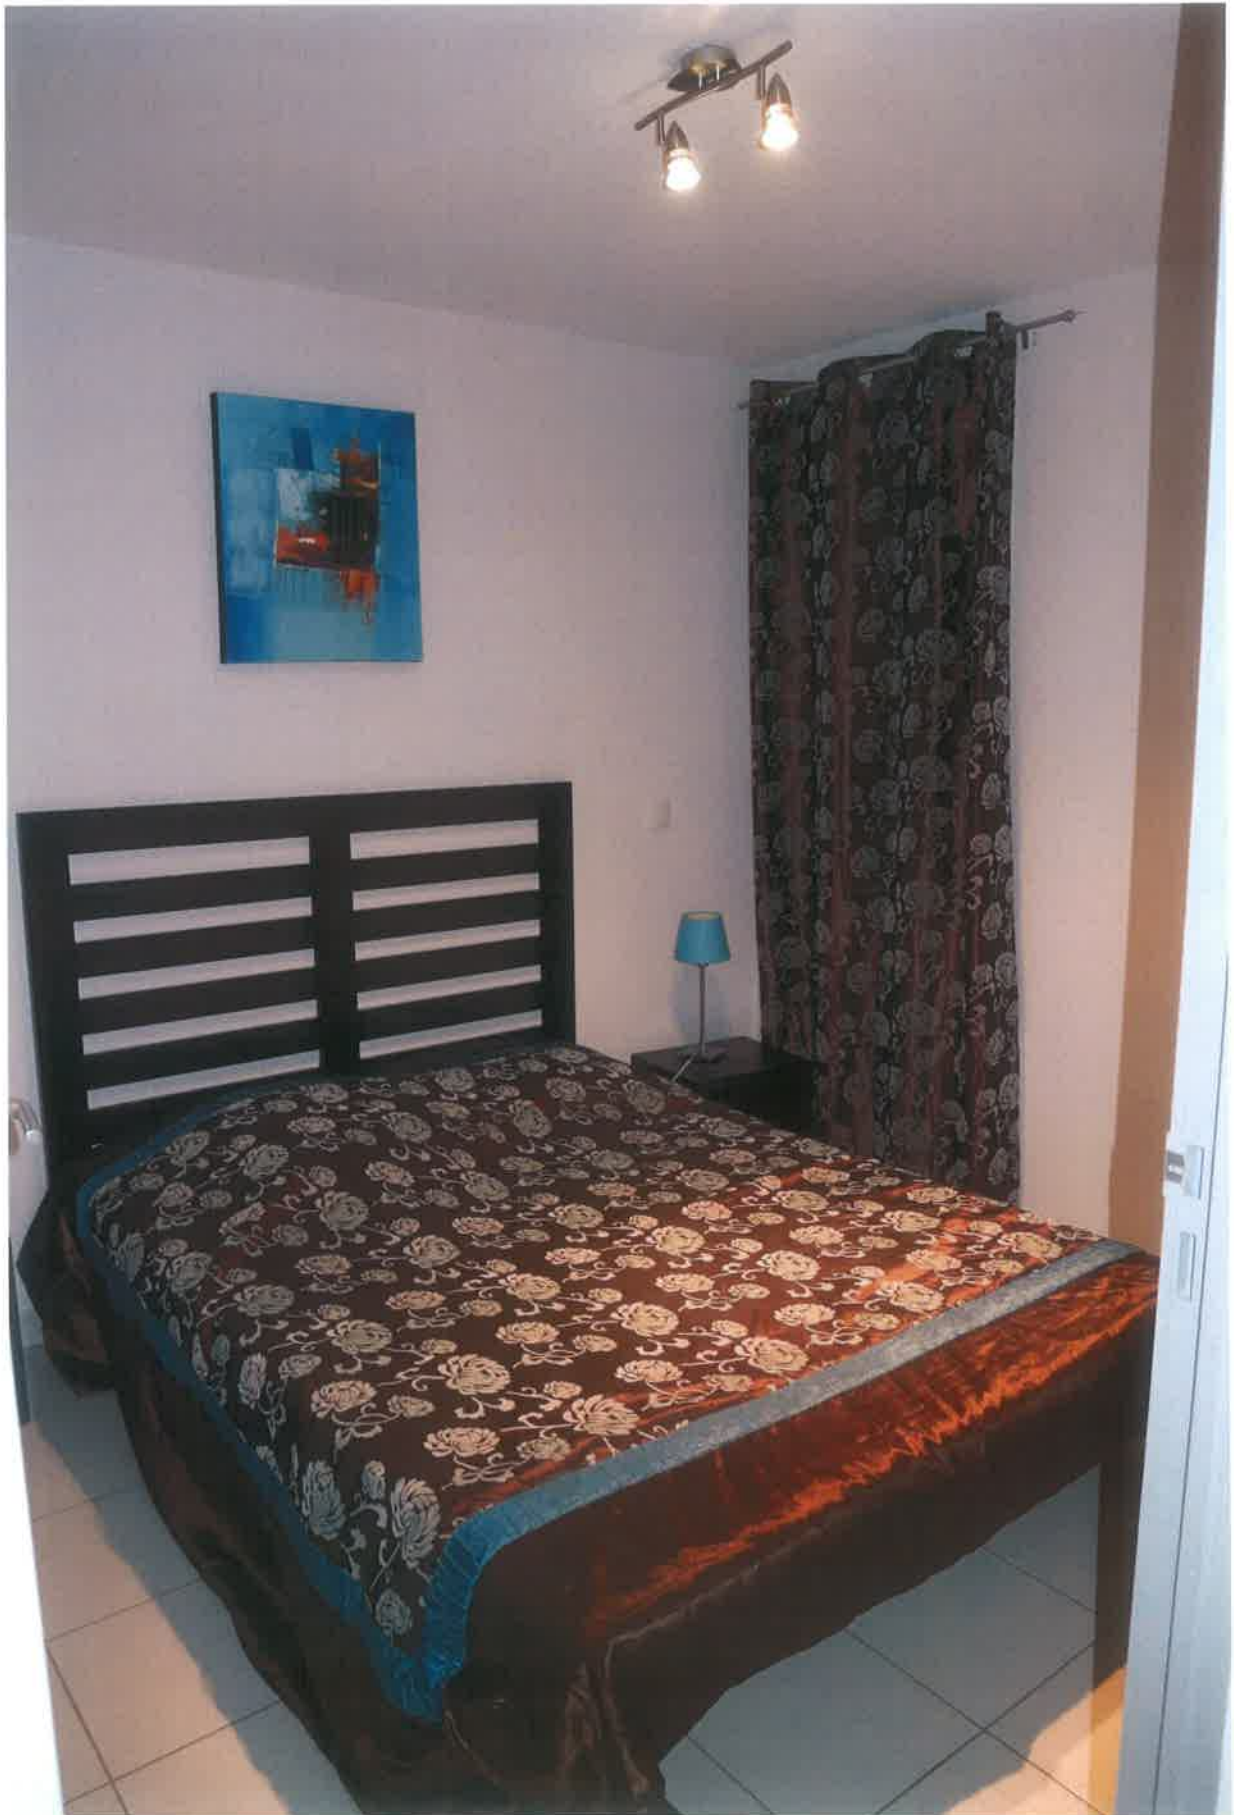
CHAMBRE N°3 : (photo n°10)

Le sol est constitué d'un carrelage anthracite laissé en parfait état d'entretien et sans défaut susceptible d'être signalé.

Les murs et cloison intégralement enduits demeurent également en bon état d'entretien.

Elle bénéficie d'un plafond avec projeté blanc laissé en parfait état d'entretien.

Un unique convecteur assure le chauffage de cet espace.

Elle dispose encore d'un placard de rangement aménagé avec portes coulissantes, l'ensemble maintenu en parfait état d'entretien et de fonctionnement.

Cette pièce dispose d'une fenêtre double vitrage PVC laissé en parfait état de fonctionnement.

Elle comprend des volets battants bois là encore en bon état de fonctionnement.

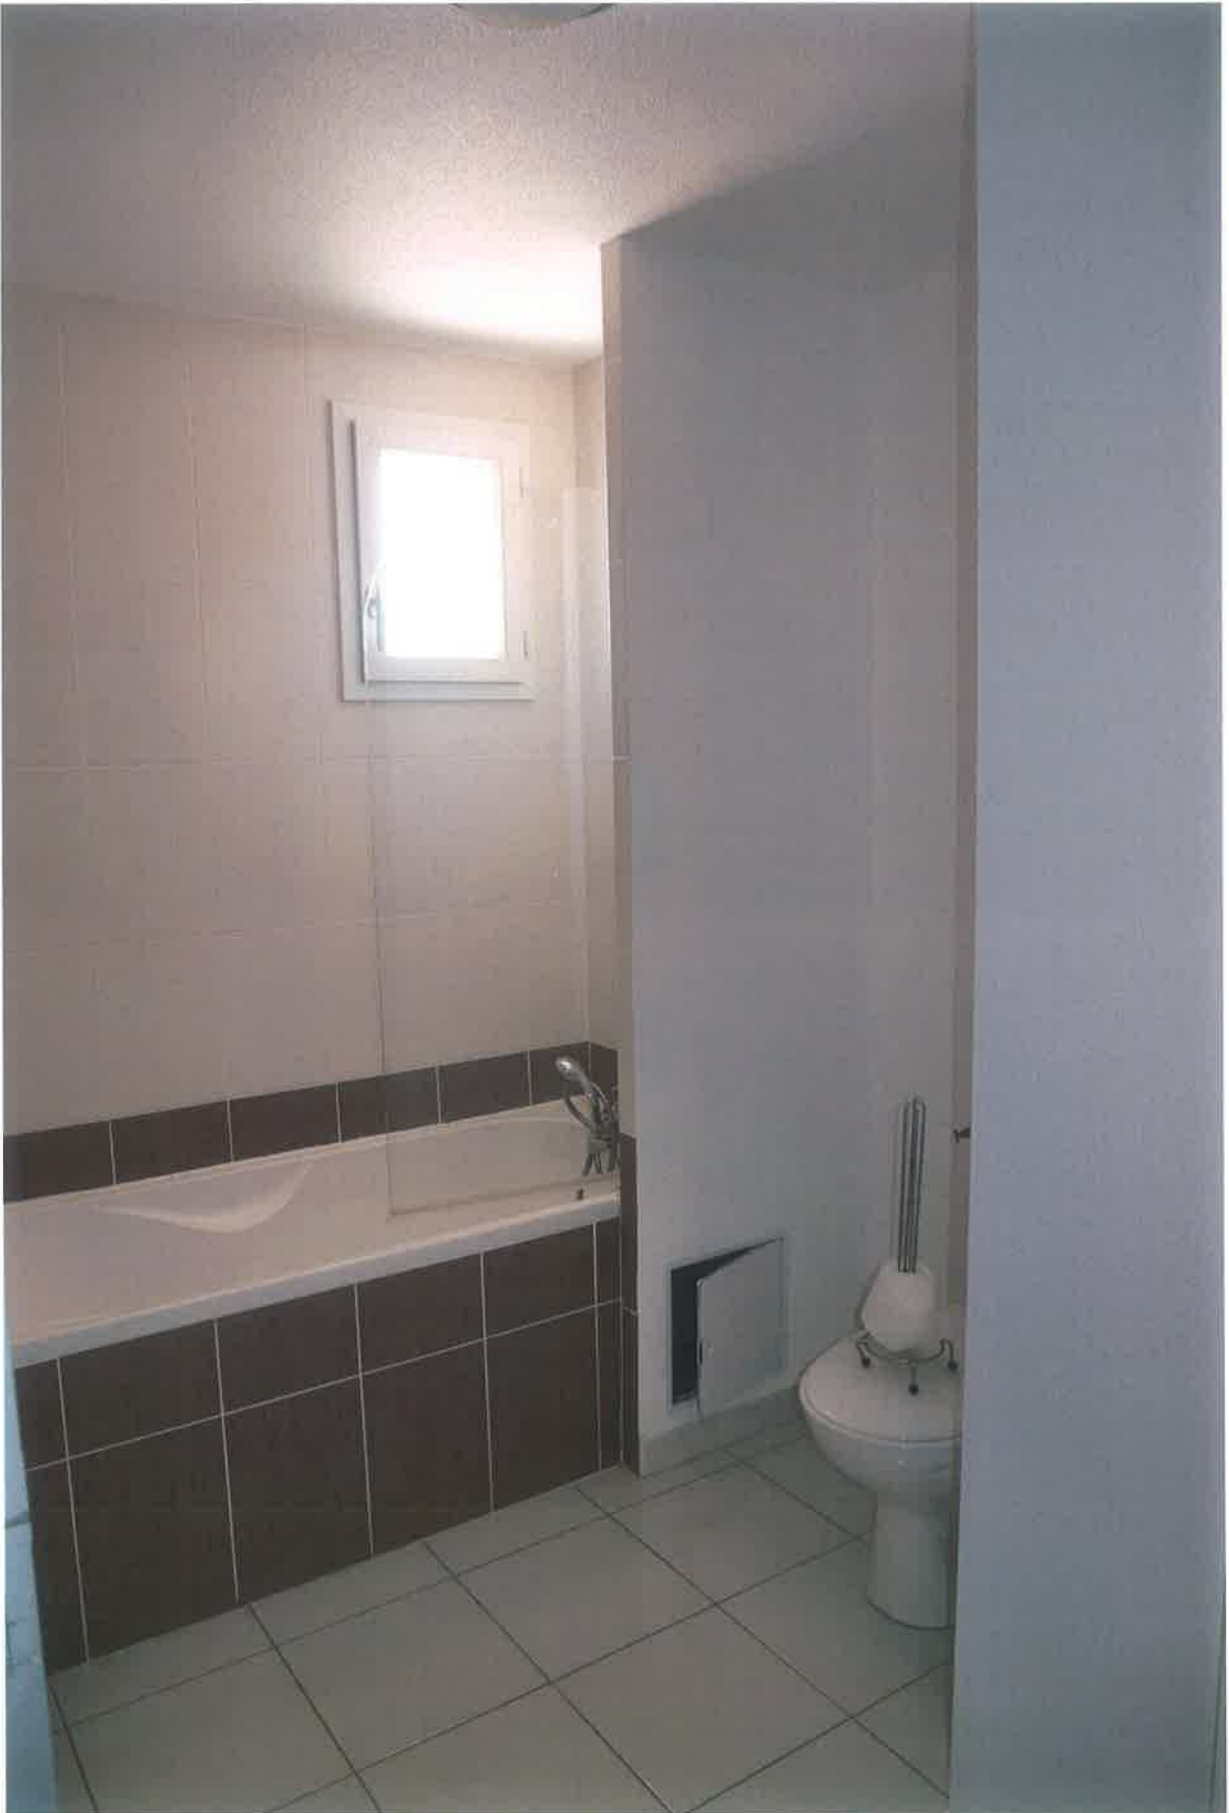
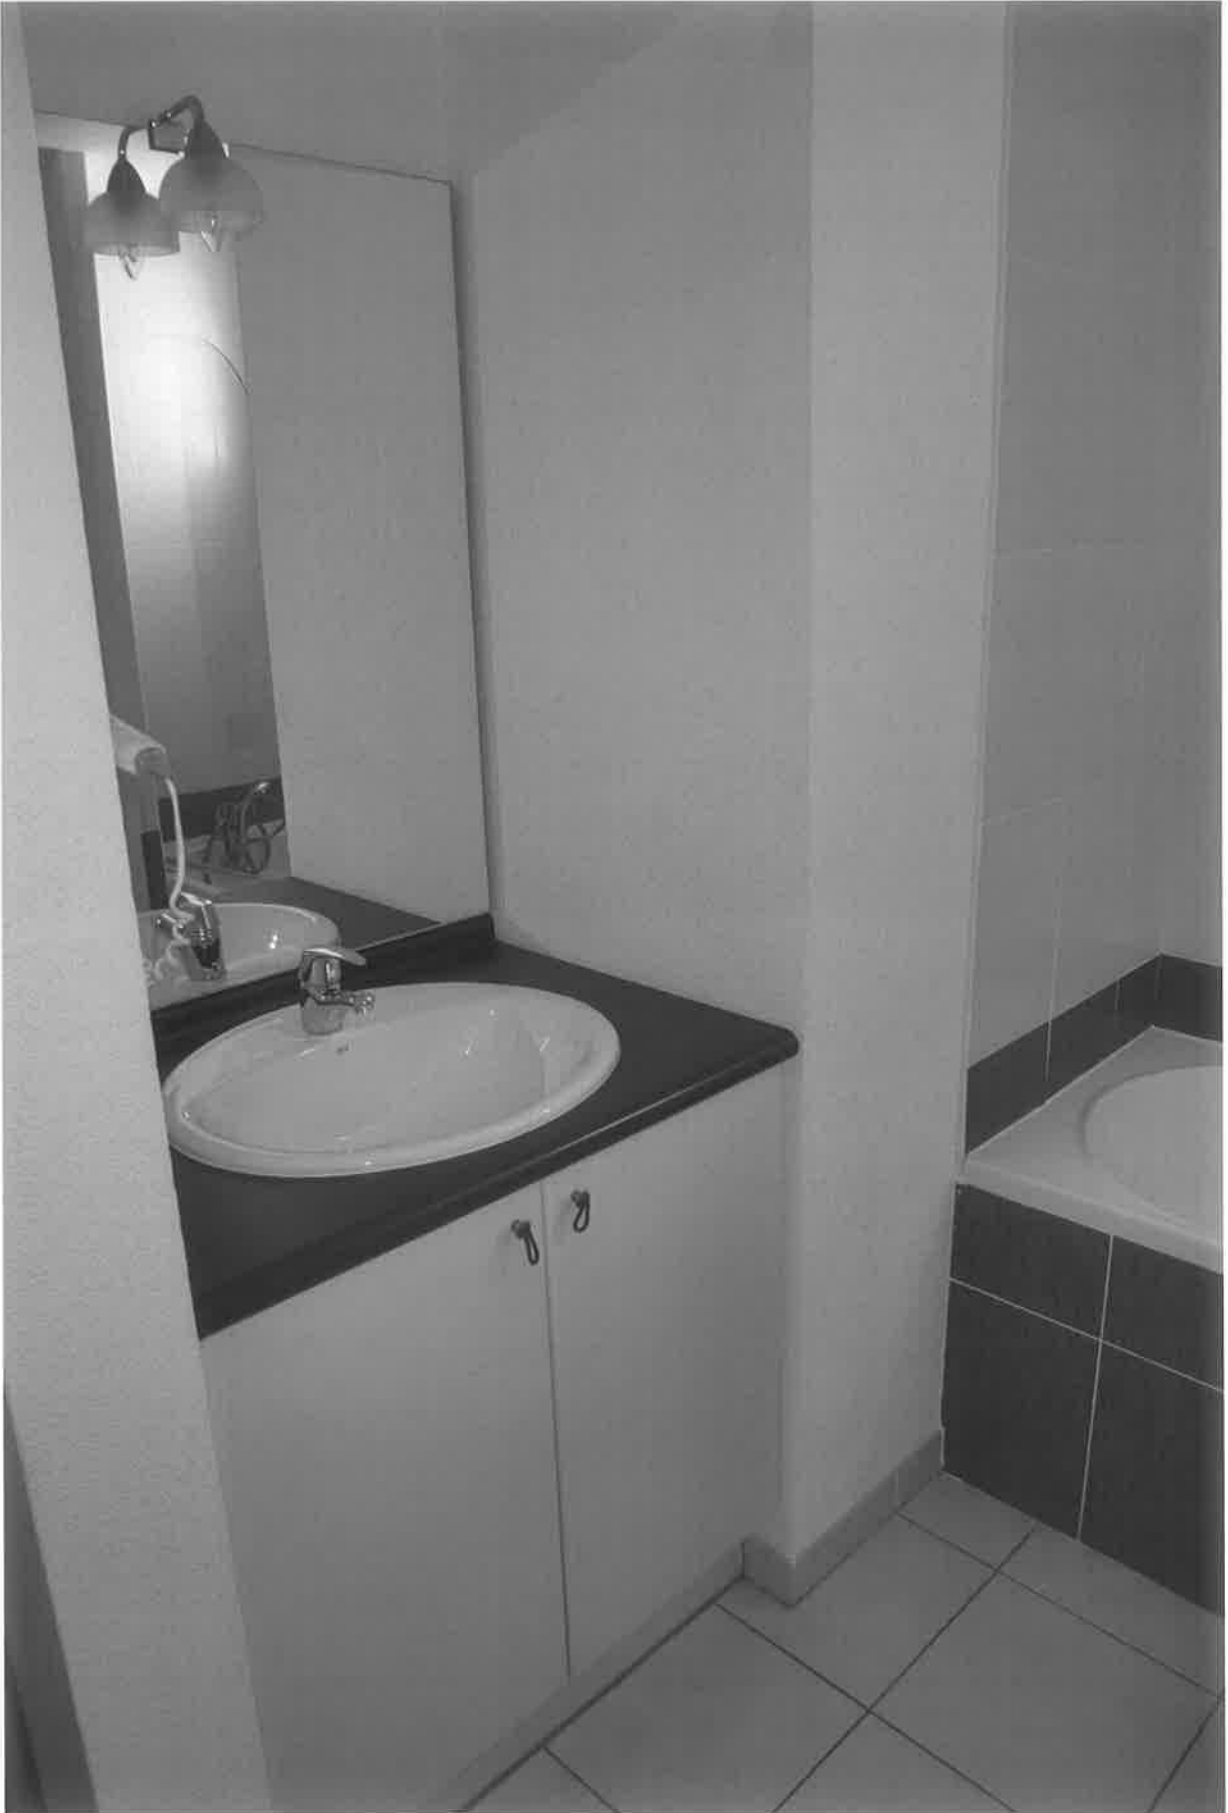
SALLE DE BAIN ETAGE : (photos n°11 et 12)

Le sol est constitué d'un linoléum de couleur claire en bon état d'entretien.

Les murs intégralement enduits demeurent également en parfait état d'entretien.

Elle bénéficie d'une vasque encastrée avec meuble et miroir intégré, d'une baignoire, l'ensemble ne laissant apparaître aucune détérioration notable.

Cet espace comprend encore un WC à l'état neuf et un sèche-serviette.
