PROCES VERBAL DESCRIPTIF DE BIEN

Me suis transporté sur la commune de MONTPELLIER (Hérault) – 1, rue des Fourbisseurs à l'effet de procéder à la description exacte et détaillée des biens qui y sont situés et appartiennent à :

Biens et droits immobiliers ci-après désignés, sis à MONTPELLIER, 1, rue des Fourbisseurs, cadastrées section EP n°23 pour 5 a 73 ca, à savoir :

- Lot n°5 : un local à aménager, situé au rez-de-chaussée du bâtiment C, avec les 712/10000èmes de la propriété du sol et des parties communes générales, et les 10000/10000èmes des parties spéciales au bâtiment C.

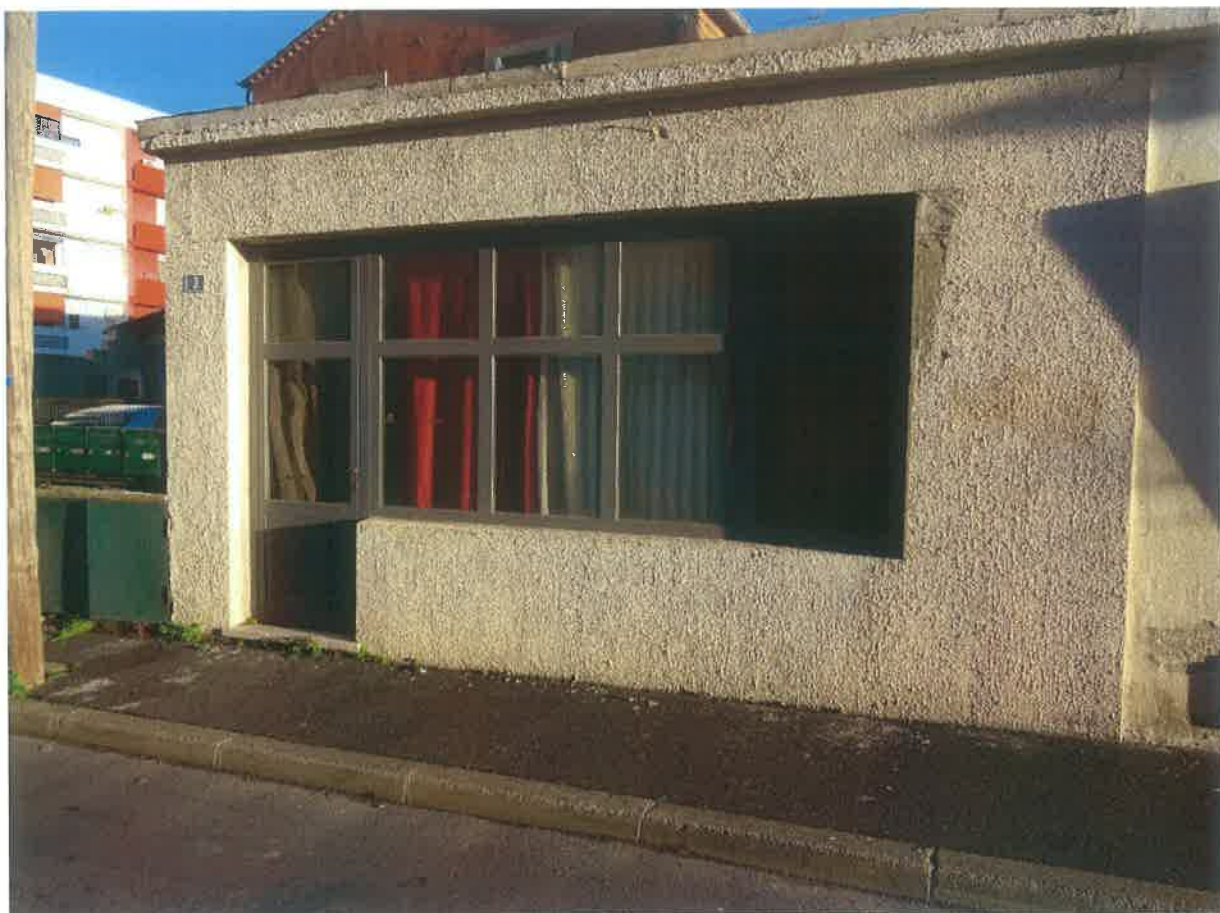
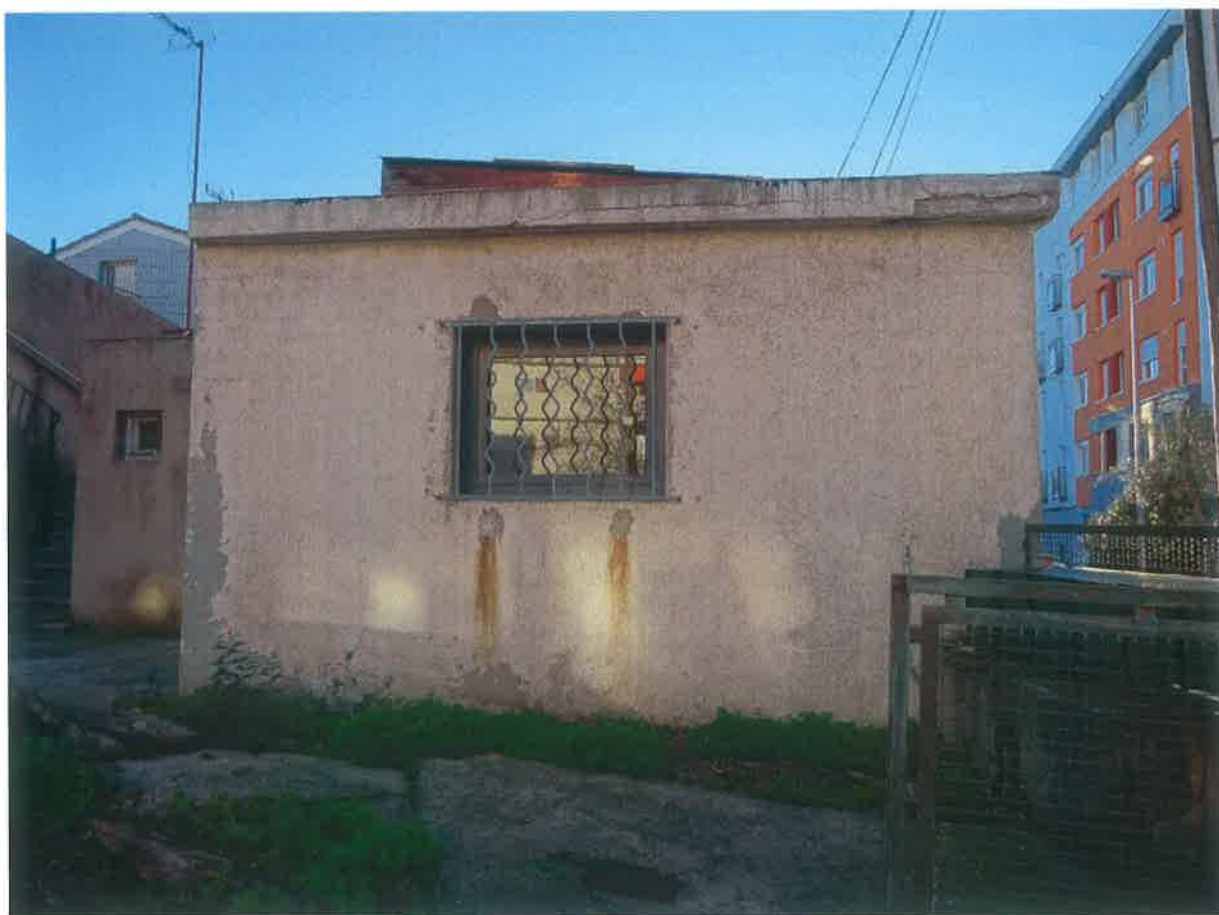
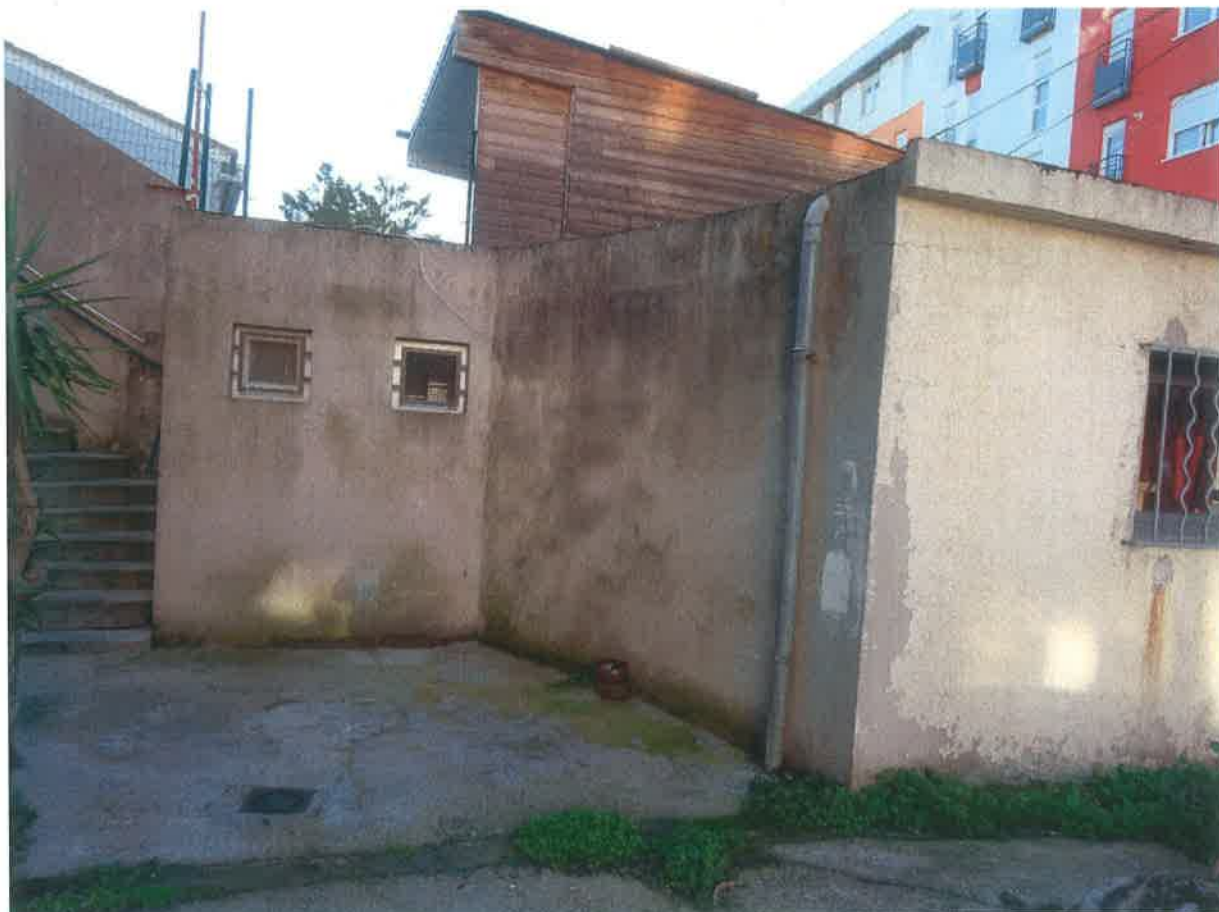
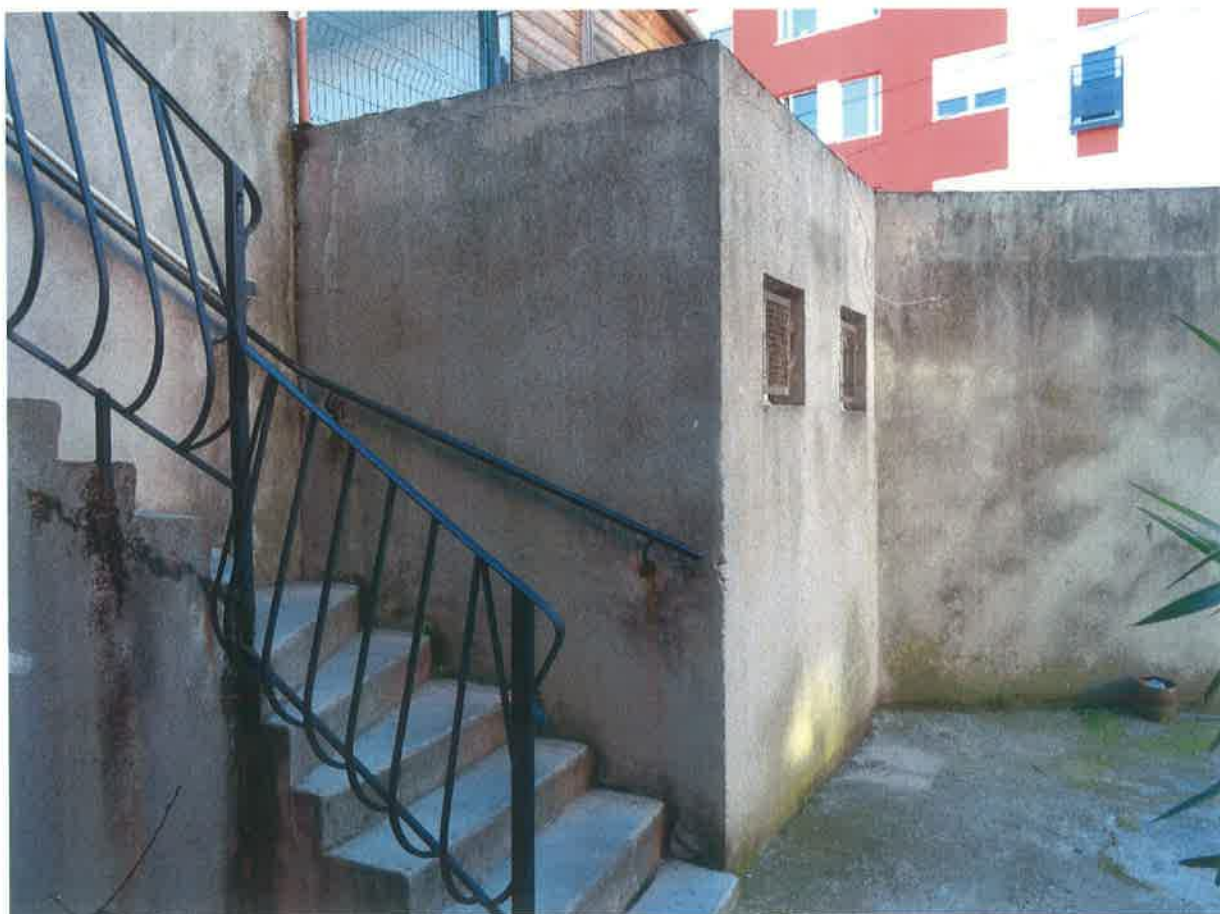
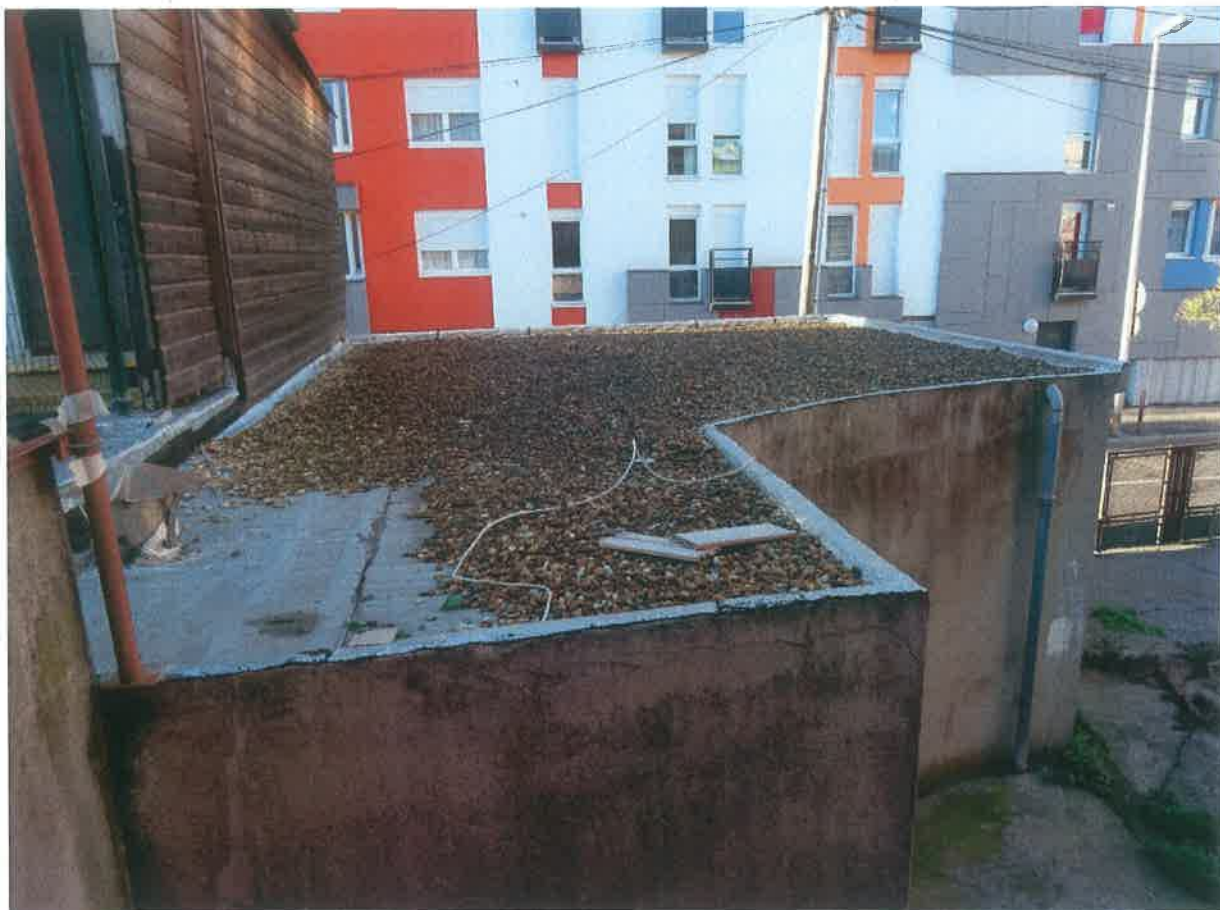
En partie haute de la façade l'enduit souffre d'un délitement prononcé et menace de chuter avec une fissure horizontale.

L'ouverture barreaudée ne souffre d'aucune dégradation notable nécessitant d'être rapportée

La façade opposée supporte sur toute la hauteur plusieurs spectres noirâtres.

Aucune remarque n'est à apporter sur les deux petites ouvertures présentes sur cette façade.

Le toit terrasse est recouvert par des gravillons sur la quasi-totalité de la surface.

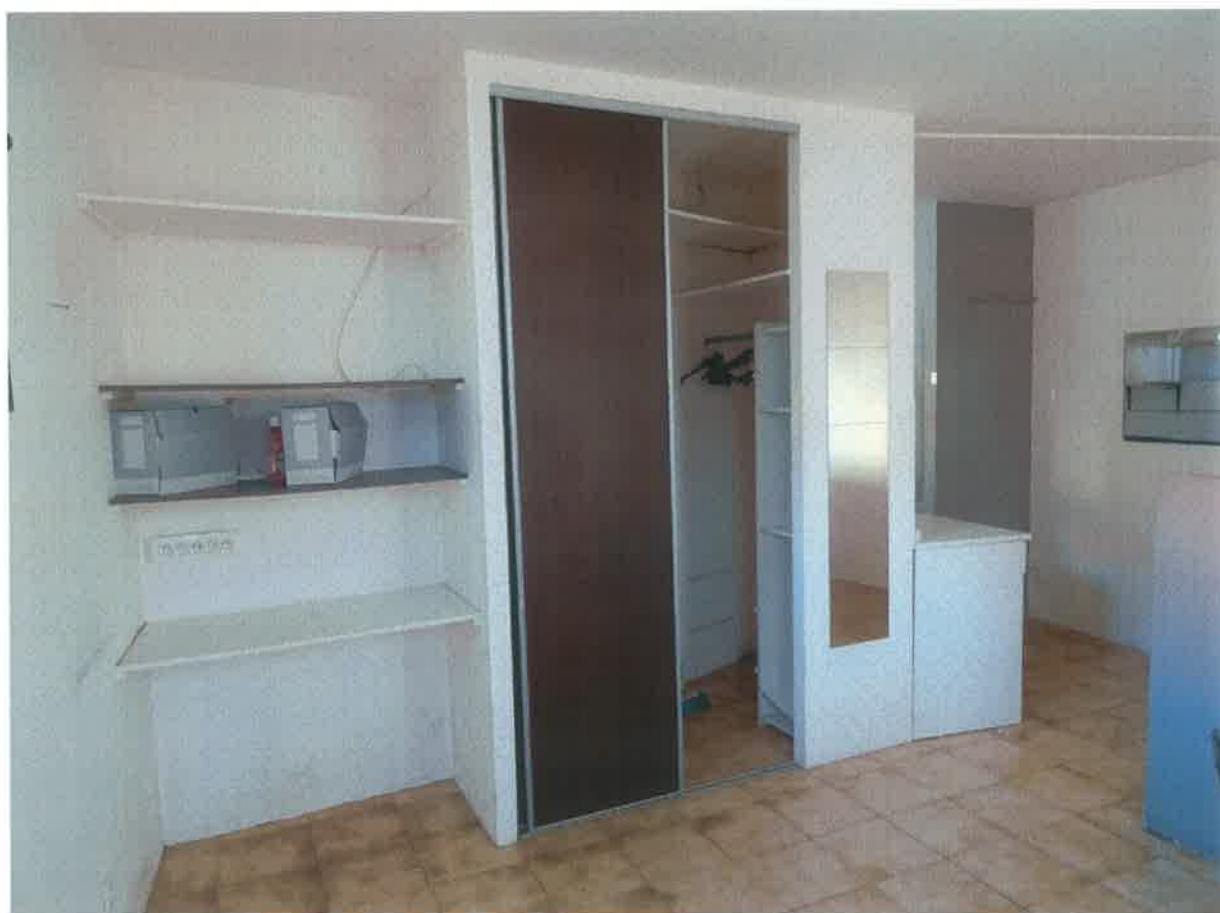
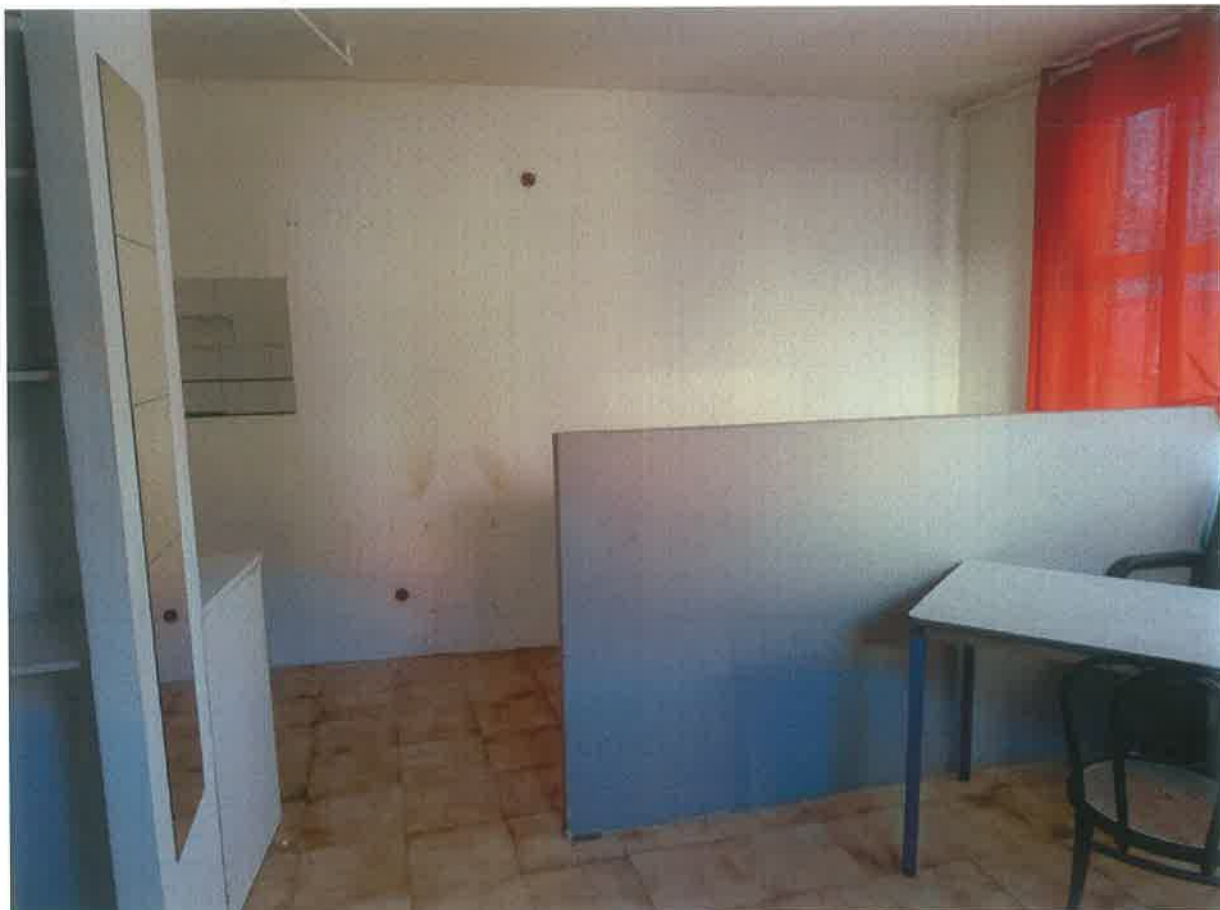
PIECE PRINCIPALE (photos n°6 et 7)

Cet espace se compose : d'un placard double porte coulissante, de quatre étagères, et d'un panneau qui sépare l'entrée de la pièce principale, l'ensemble est maintenu dans un état correct.

Le revêtement de sol constitué d'un carrelage de couleur foncé est exempt de toute dégradation notable nécessitant d'être rapportée.

Les murs et cloisons peints en blanc supporte plusieurs traces noirâtres.

Le plafond peint en blanc est maintenu en bon état.

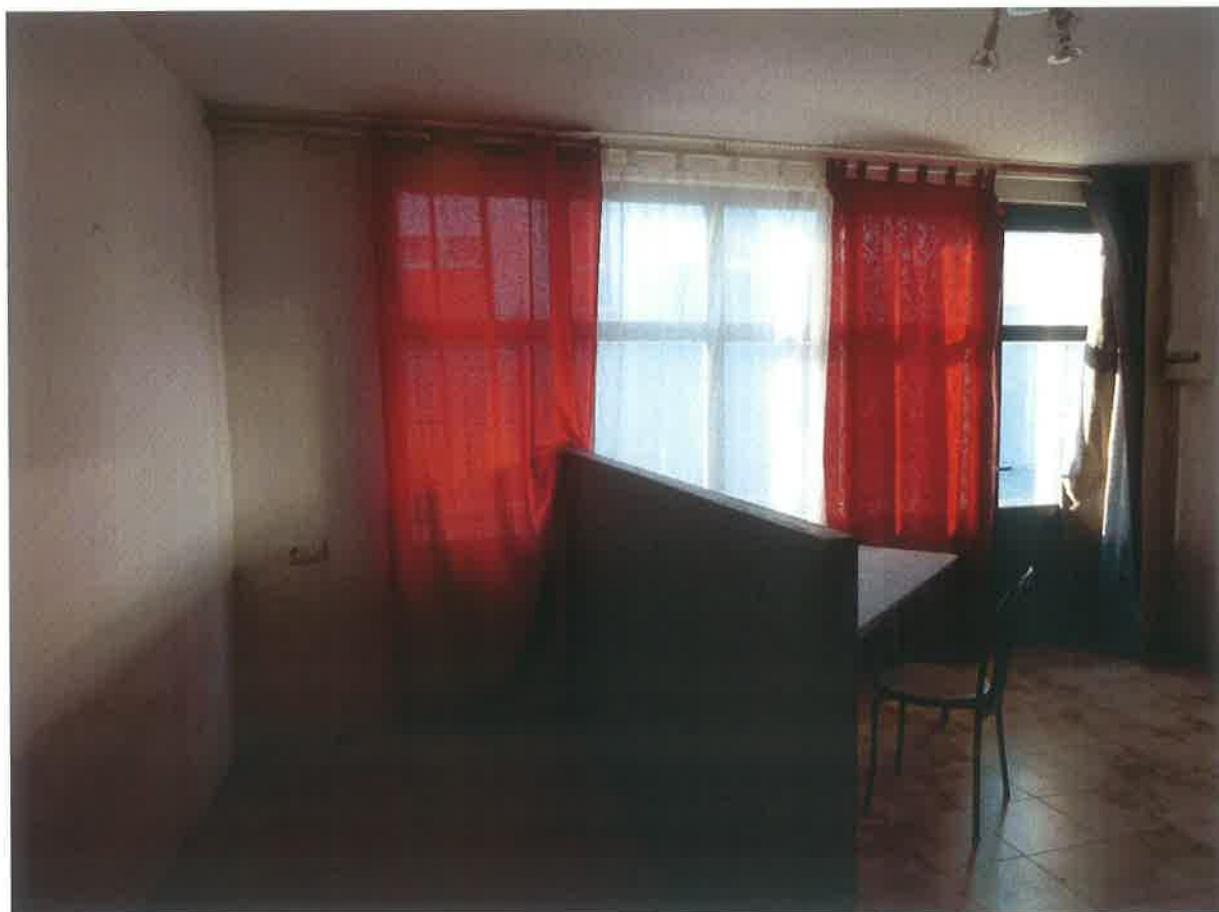
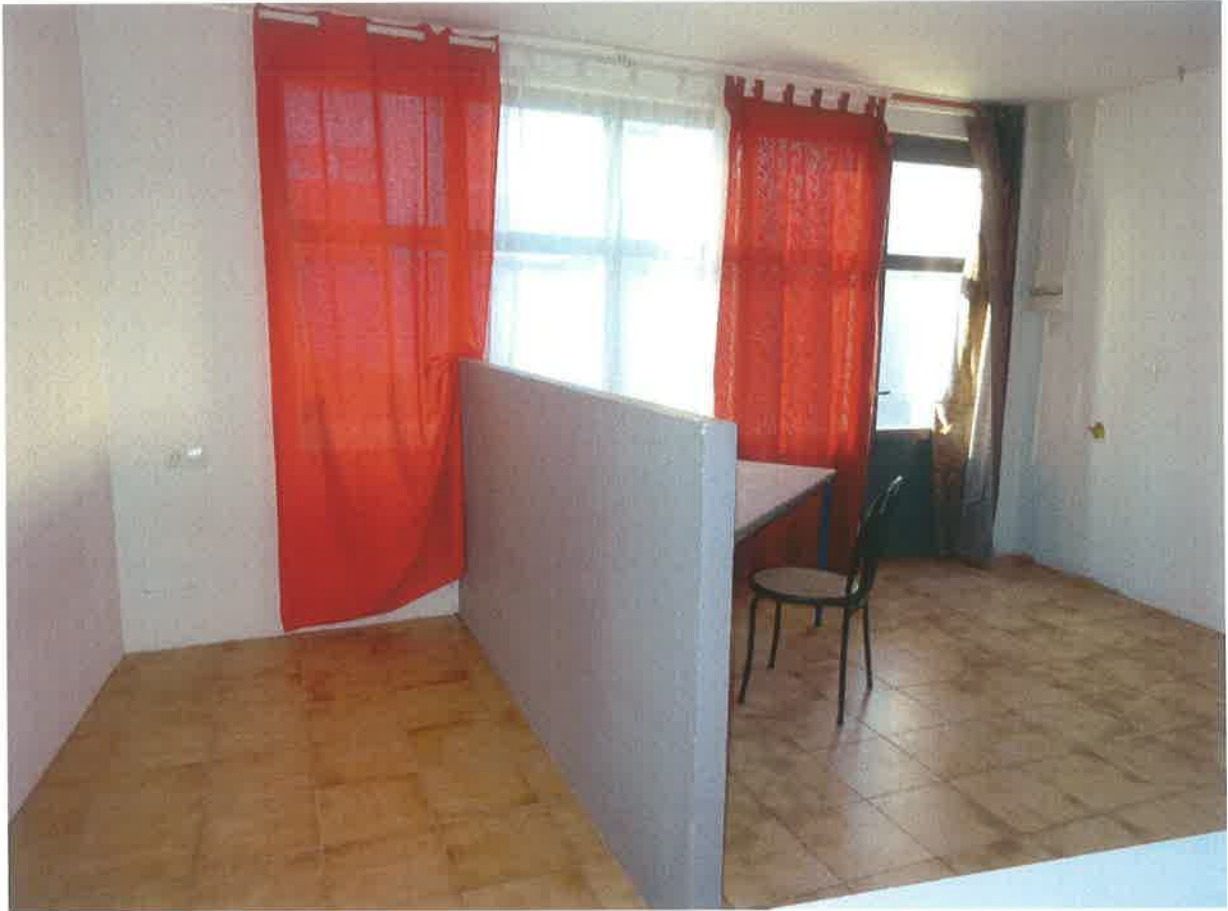
DEGAGEMENT (photo n°8 et 9)

Le revêtement de sol constitué d'un carrelage de couleur foncé est exempt de toute dégradation notable nécessitant d'être rapportée.

Le mur peint en blanc supporte un spectre brunâtre en partie médiane. Je note également plusieurs percements chevillés en partie basse et haute non rebouchés.

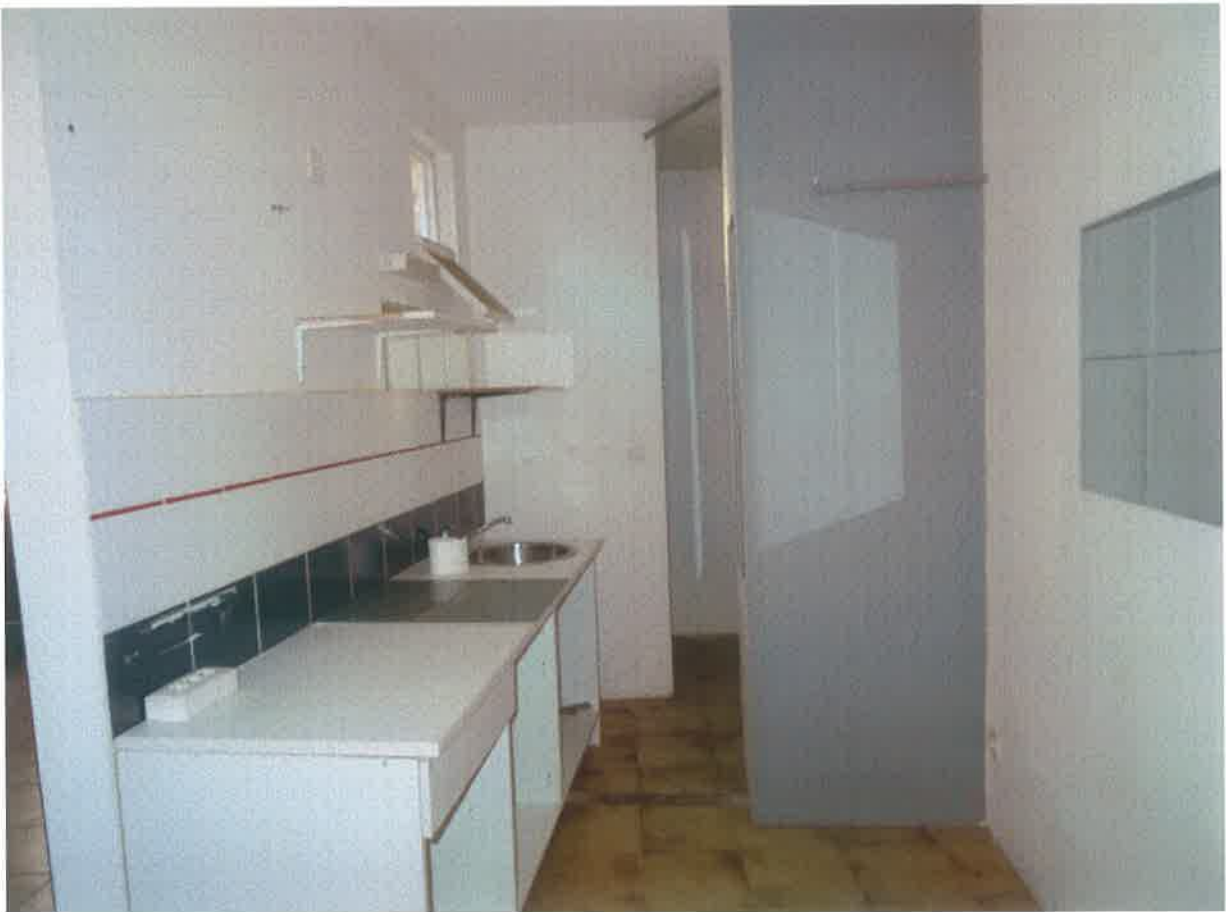
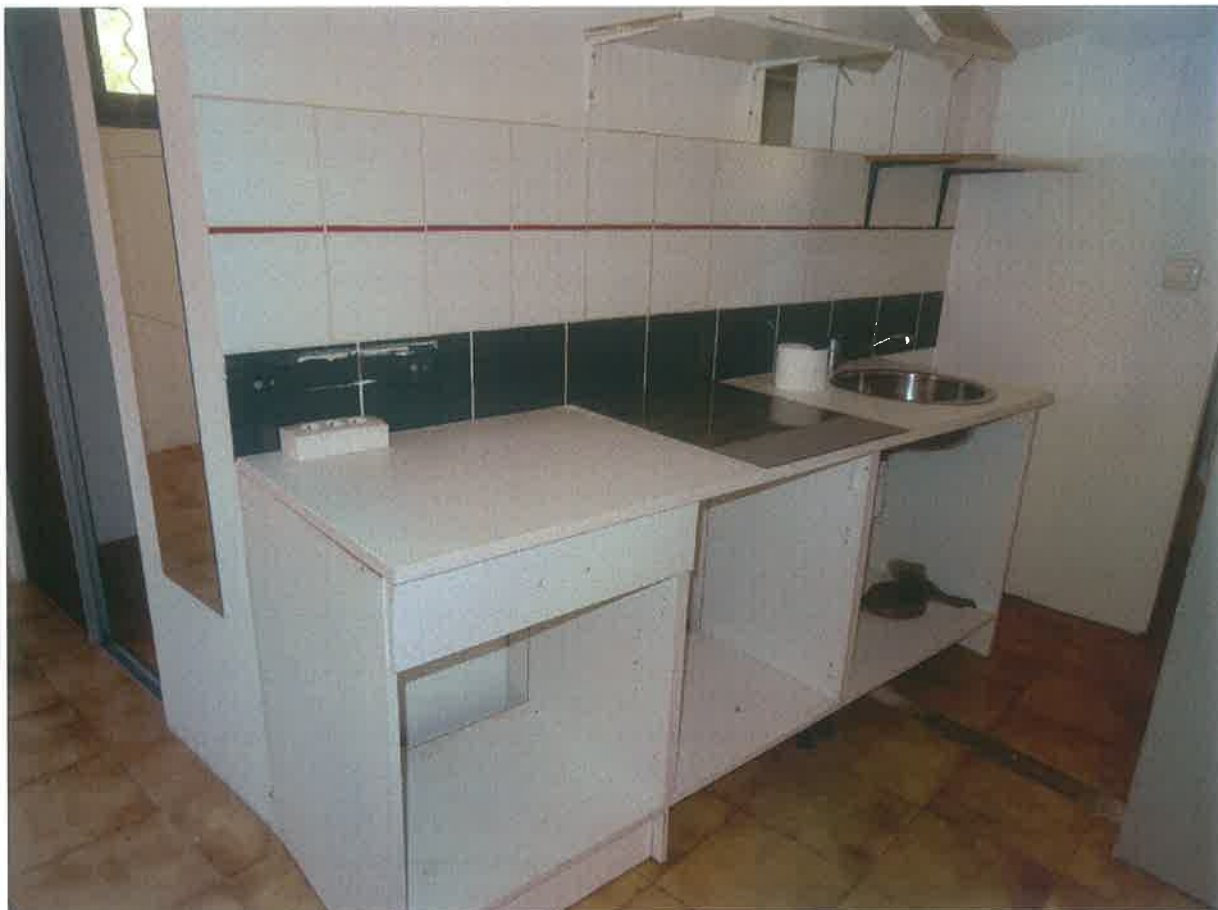
CUISINE (photo n°10 et 11)

La maison dispose d'une cuisine composée : d'un simple bac inox, d'une plaque induction, de rangements bas partiellement montés ainsi que des étagères hautes, l'ensemble ne souffre d'aucune dégradation majeure nécessitant d'être rapportée.

Le revêtement de sol constitué d'un carrelage de couleur foncée est exempt de toute dégradation notable nécessitant d'être rapportée.

Les murs et cloisons peints en blanc ne souffrent d'aucune dégradation majeure.

Je décèle deux percements chevillés en partie basse du faïençage partiel.

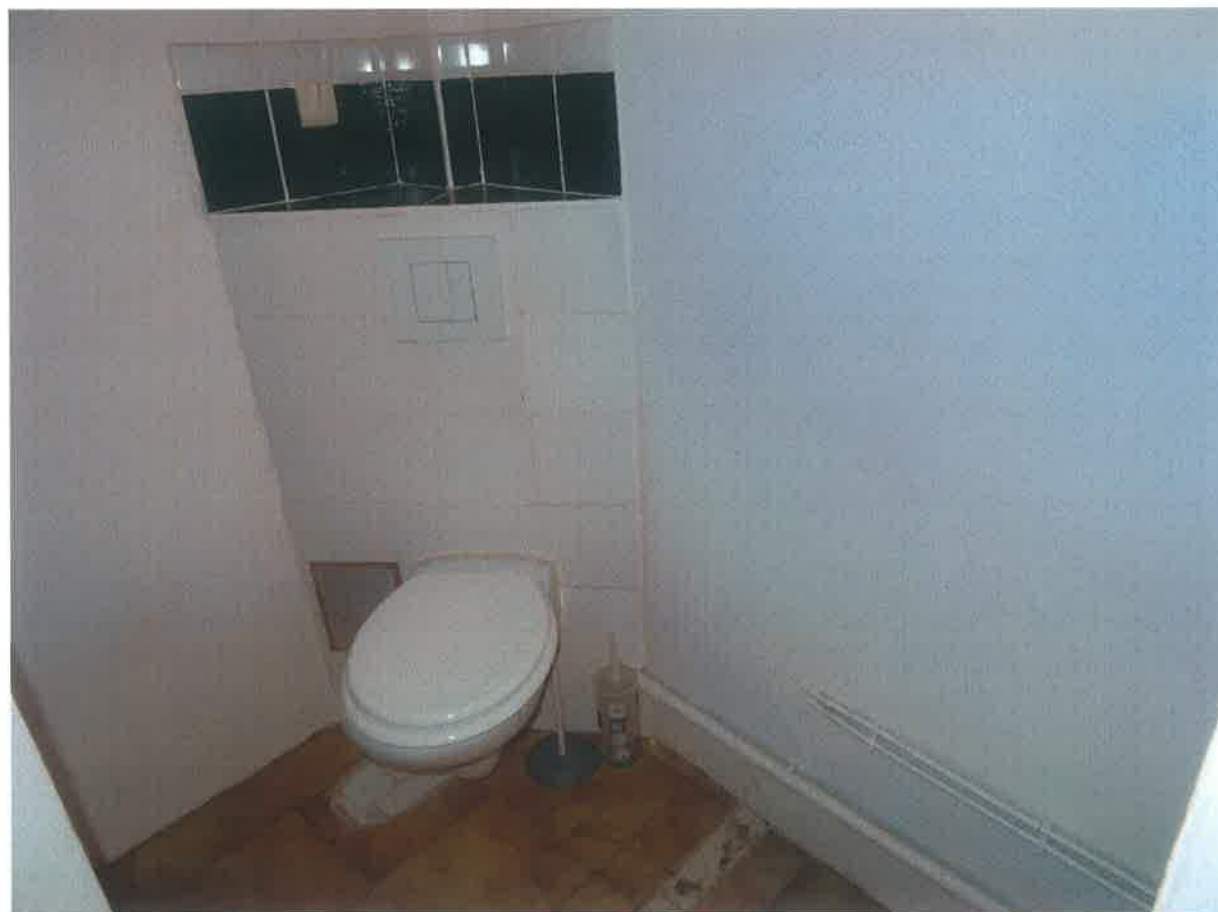
LES WC (photo n°12)

Le revêtement de sol constitué d'un carrelage de couleur foncée souffre d'un retrait de plusieurs dalles.

Les WC sont exempts de toute dégradation majeure suscitant d'être rapportée.

Les murs peints en blanc sont en bon état et ne souffrent d'aucune dégradation notable à l'exception d'un retrait de peinture sous l'ouverture.

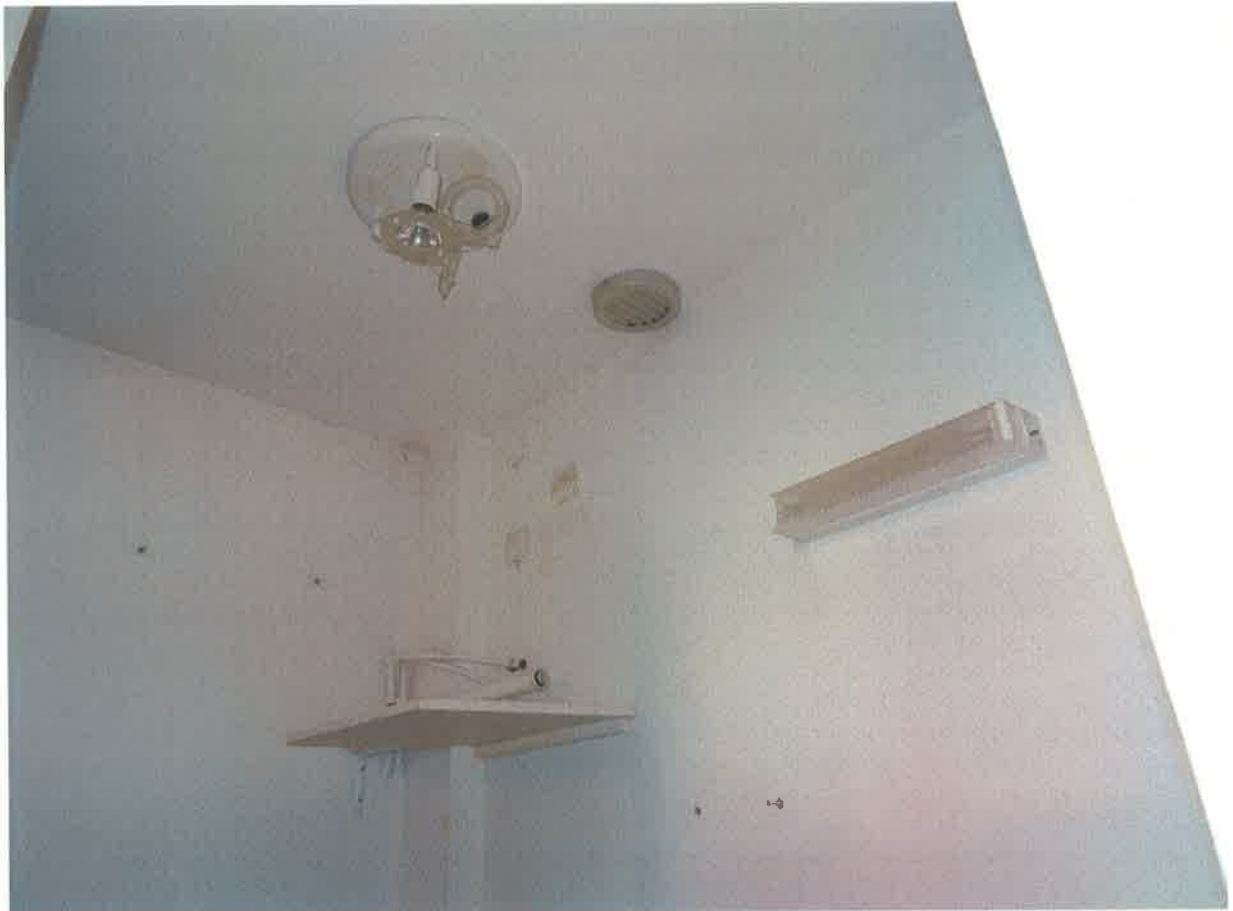
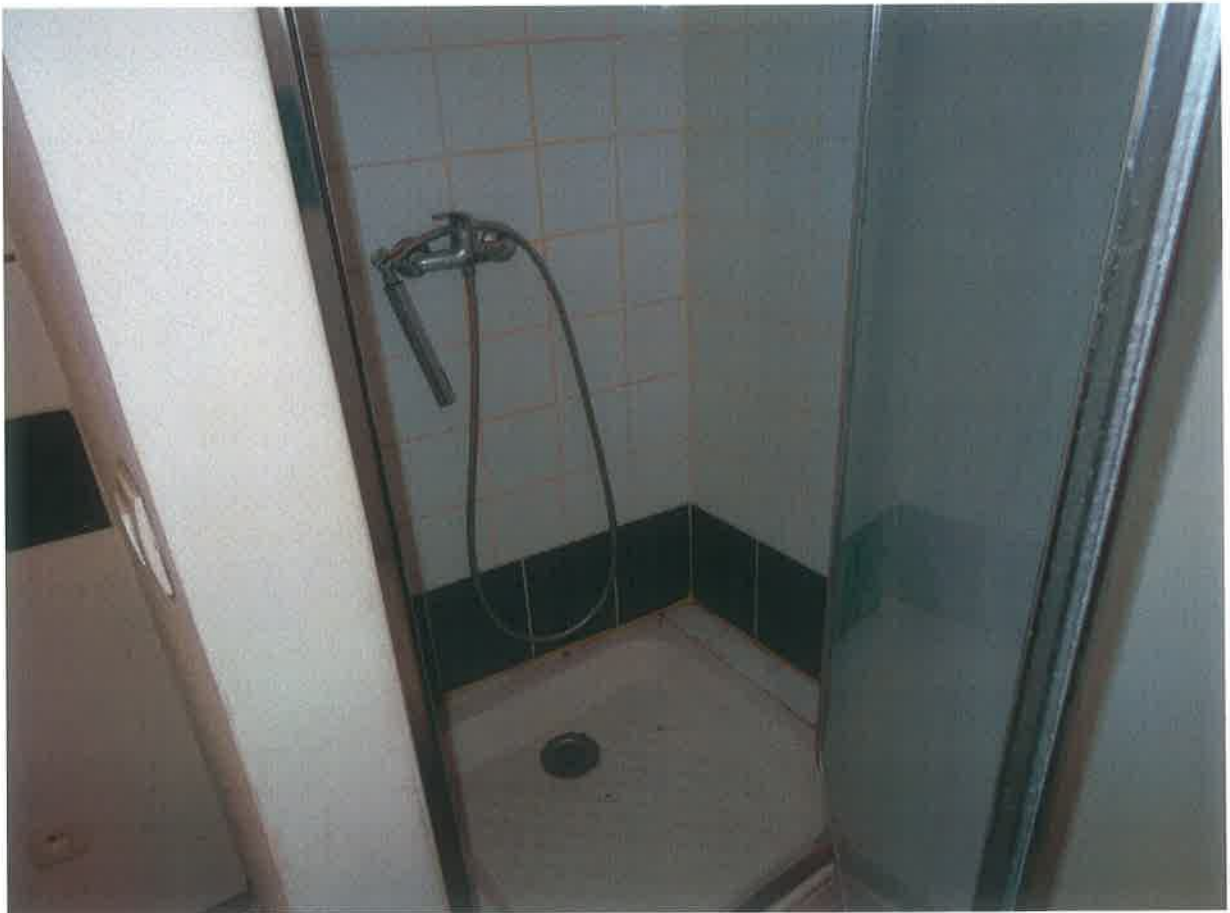
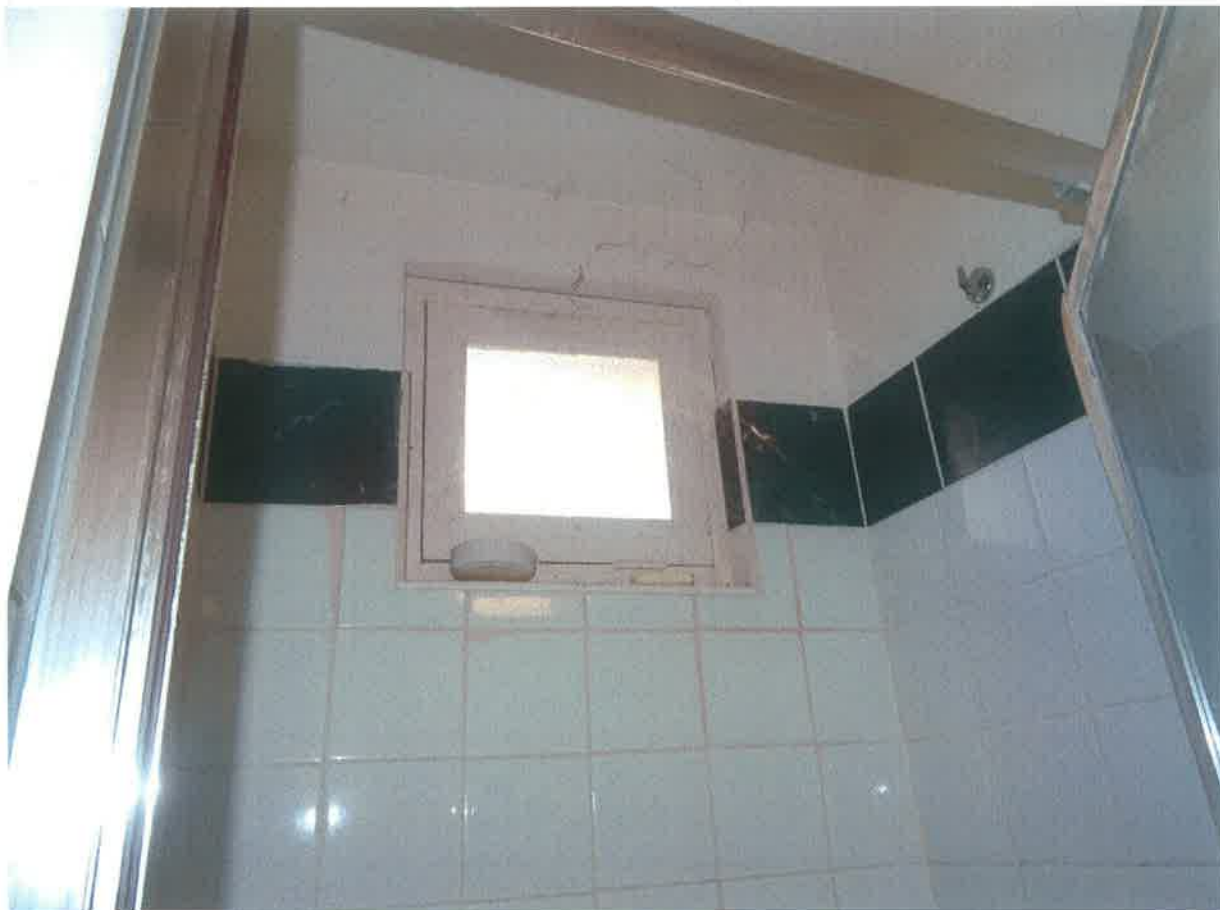
SALLE D'EAU (photo n°13 à 15)

Cette espace se compose : d'un bac de douche, d'une douchette + mitigeur, vitre, l'ensemble est maintenu en mauvais état d'entretien avec une robinetterie entartrée.

Les joints de la douche demeurent en mauvais état d'entretien il nécessite d'être changés.

Le faïençage est maintenu en bon état d'entretien.

L'ouverture ne souffre d'aucune dégradation notable à l'exception d'un manque d'entretien.

Je note en partie haute plusieurs percements chevillés non rebouchés et des vis non retirées.

Le mur peint en blanc souffre en partie haute de spectres brunâtres.

La VMC est en bon état d'entretien.
