PROCES VERBAL DESCRIPTIF DE BIEN

Me suis transporté sur la commune de **MONTFERRIER SUR LEZ (Hérault) – 1677 Chemin du Pioch de Baillos**, à l'effet de procéder à la description exacte et détaillée des biens qui y sont situés et appartiennent à :

Les biens et droits immobiliers ci-après désignés, dépendant d'un ensemble immobilier dénommé résidence « L'ADRET » sis à MONTFERRIER SUR LEZ, 1677 Chemin du Pioch de Baillos, 2 A et 2 B chemin du Rapatel, cadastré section AB n°5 pour 04a 05 ca, à savoir :

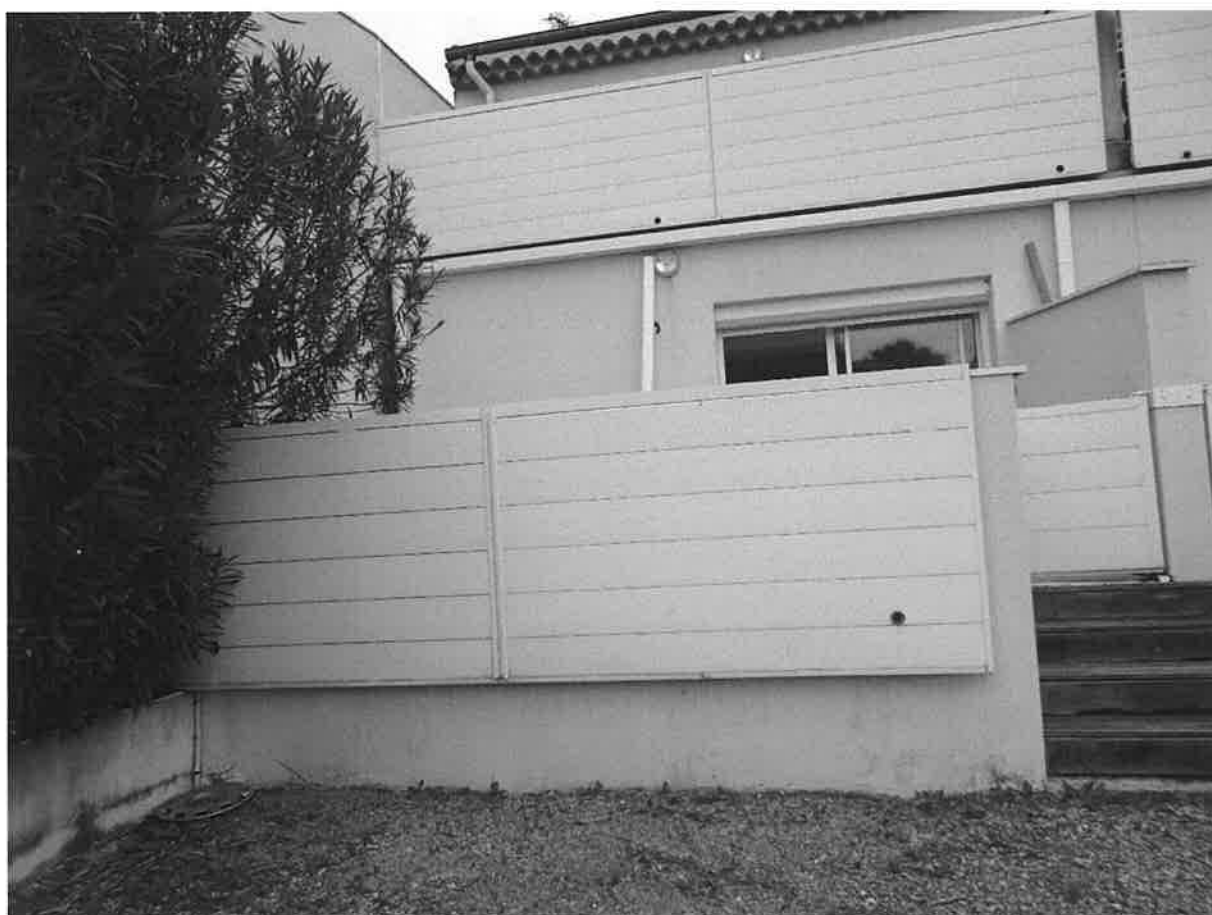
EXTERIEUR

La façade crépie ne souffre d'aucune anomalie structurelle de type fissure ou lézarde.

Je note toutefois une coulée jaunâtre ainsi que de fines coulées noires.

La limite séparative constituée d'un muret crépi avec portillon, donnant sur la rue, supporte des fissures en partie basse.

Une terrasse dont le revêtement de sol demeure à l'état brut agrémente cette habitation en façade principale.

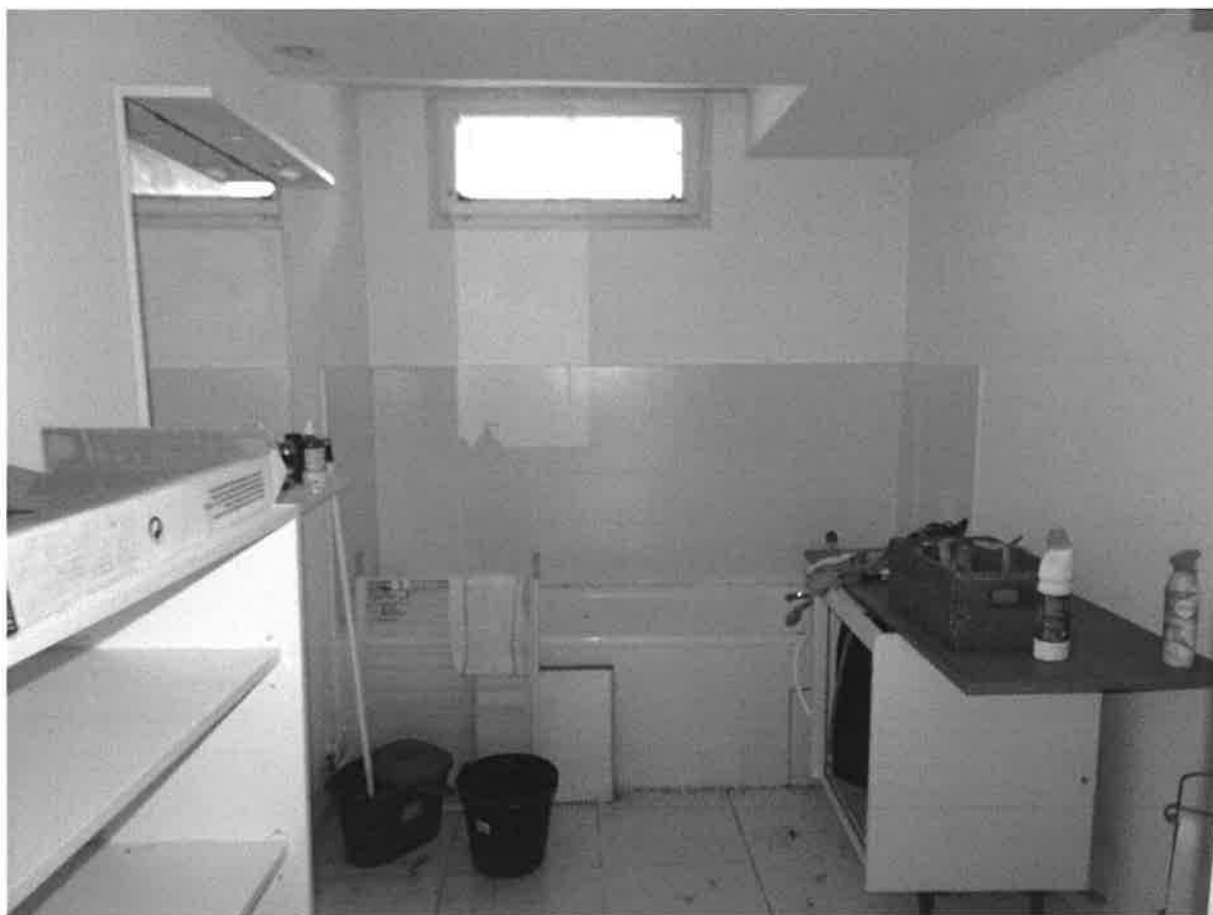
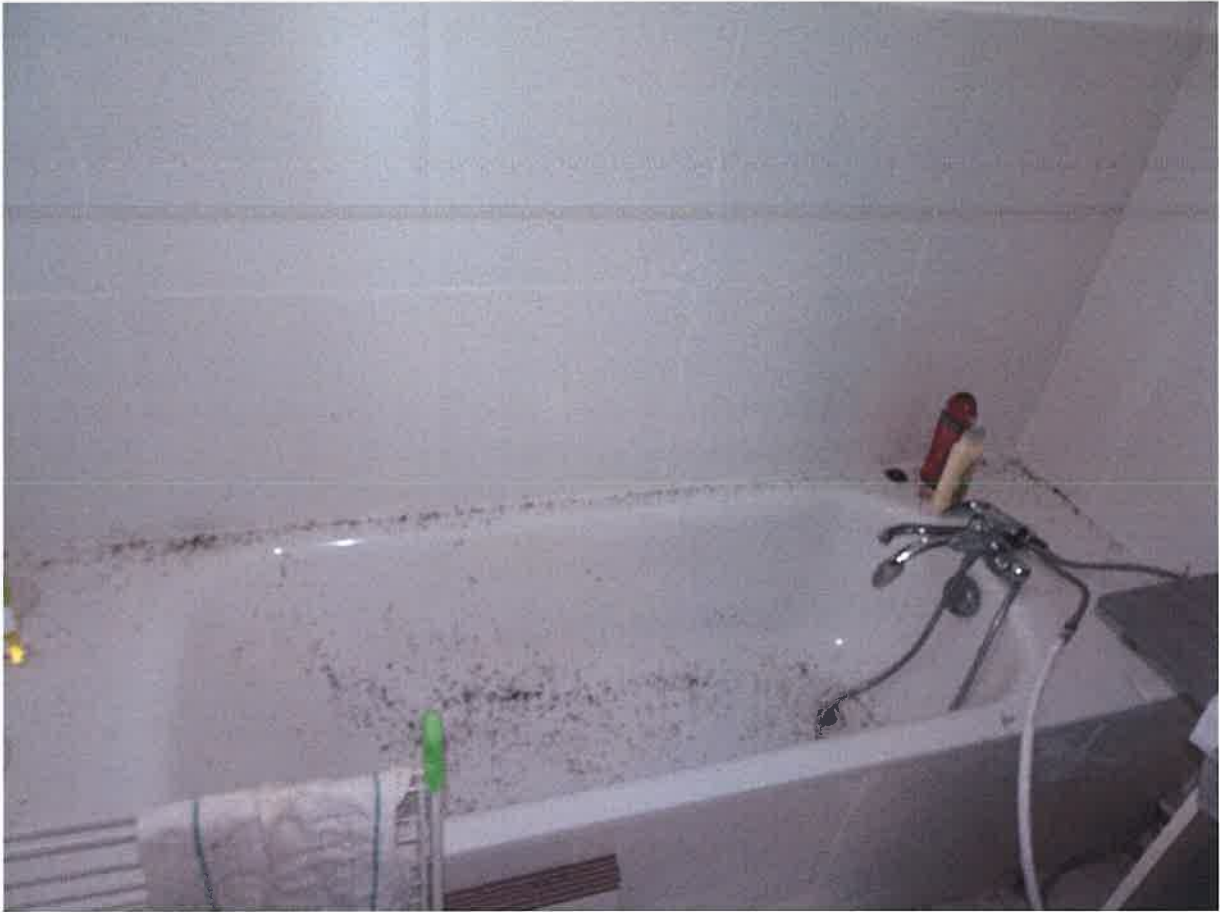
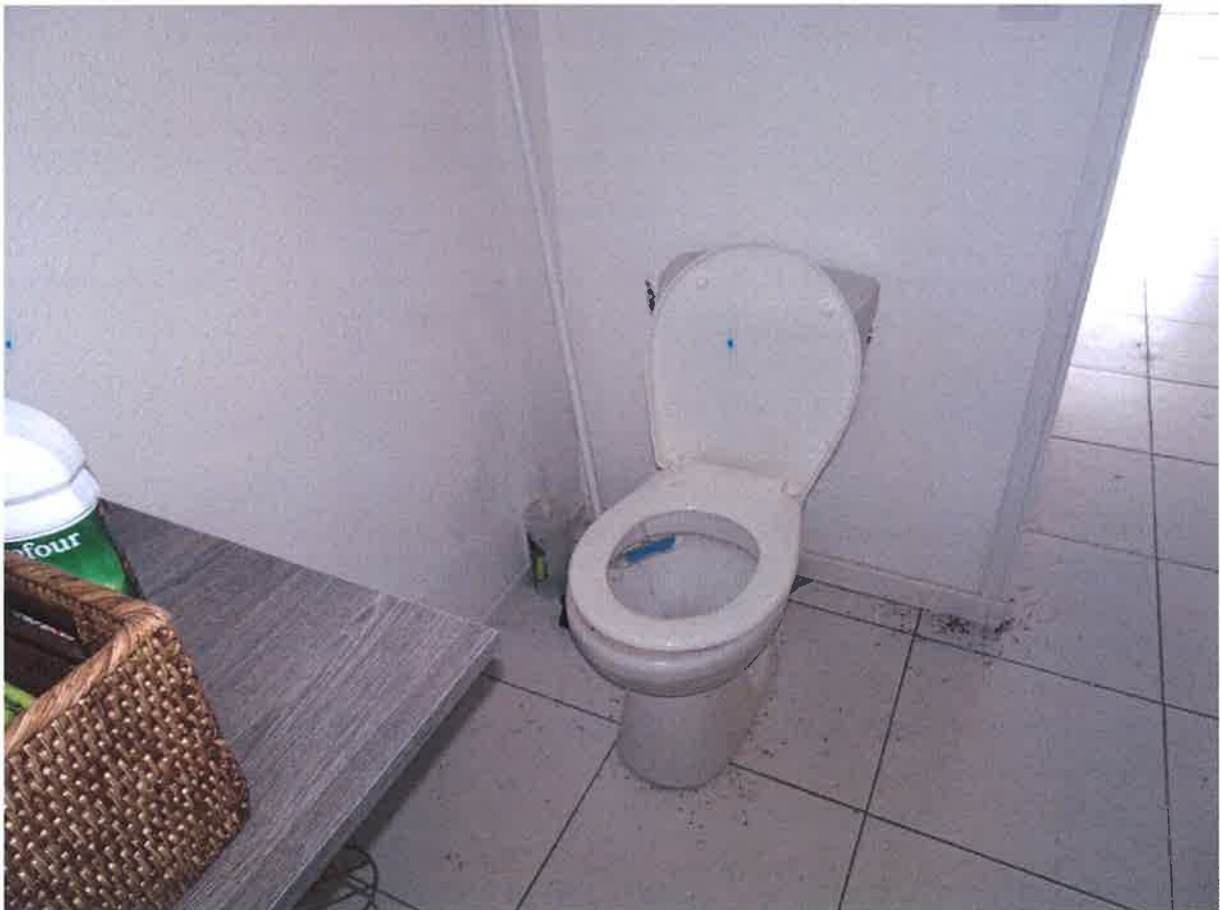
Cet espace se compose d'une baignoire avec mitigeur ainsi qu'un WC avec réservoir de chasse, l'ensemble maintenu en mauvais état d'entretien.

Toutes les surfaces supportent d'importantes traces de mois.

Les murs et cloisons peints ne méritent aucune observation particulière.

Je note toutefois d'importantes reprises d'enduit.

Le revêtement de sol constitué d'un carrelage de couleur clair demeure en mauvais état d'entretien.

Cette salle de bain bénéficie d'une fenêtre basculante en partie haute d'un mur.

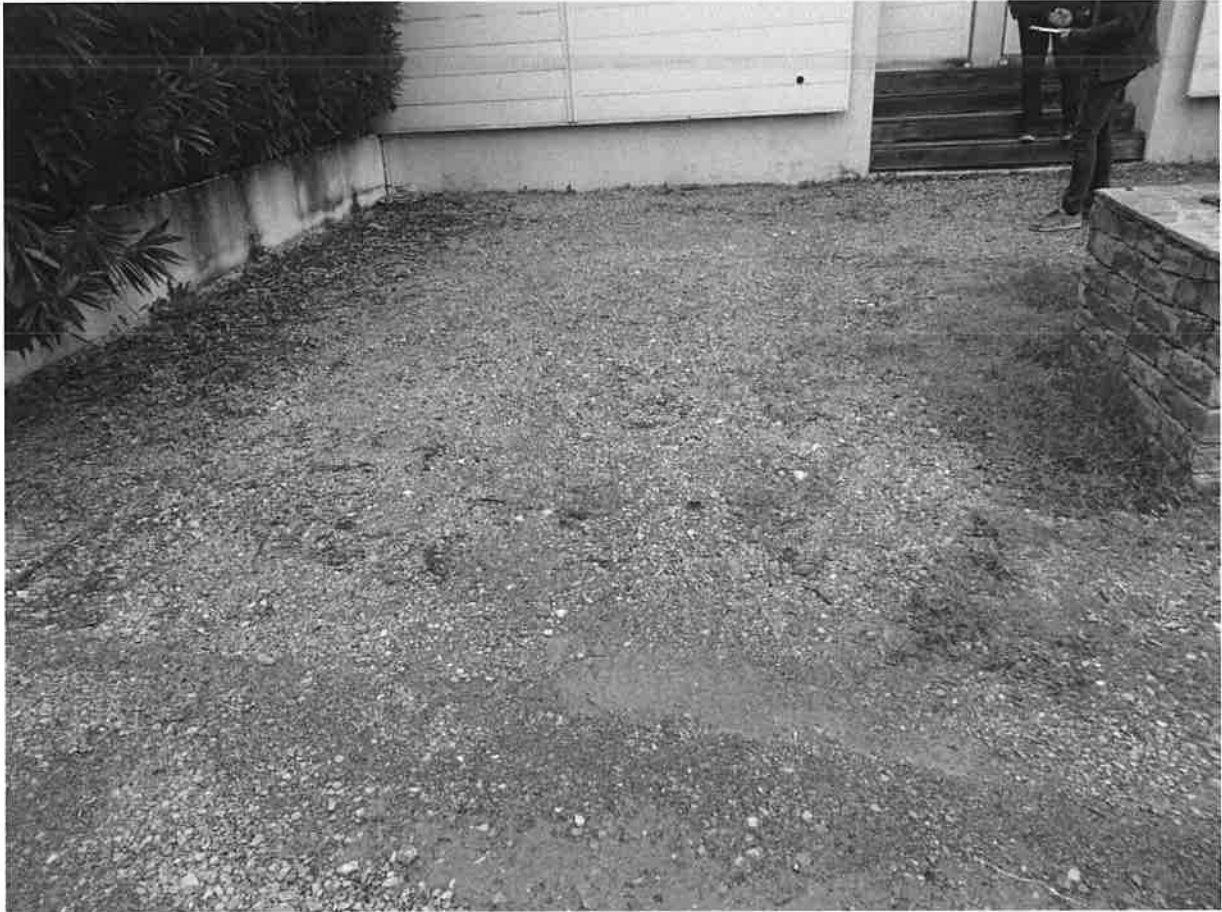
EMPLACEMENTS DE STATIONNEMENT

Ces emplacements de stationnement ne bénéficient d'aucun enrobé.
