# PROCES VERBAL DESCRIPTIF DE BIEN

Me suis transporté sur la commune de **LA GRANDE MOTTE (34) – 323 rue des Voiliers**, à l'effet de procéder à la description exacte et détaillée des biens qui y sont situés et appartiennent à :

Sur la commune de **LA GRANDE MOTTE (34), 323 rue des Voiliers – dépendant d'un ensemble immobilier dénommé « Le Viking », cadastré section AD n° 175 pour 61a 36ca** à savoir :

- le lot 273 : un appartement situé au rez-de-chaussée du bâtiment C comprenant : salle de séjour, chambre, kitchenette, salle de bains, WC et terrasse et les 42/10.000èmes du sol et des parties communes générales de l'ensemble immobilier

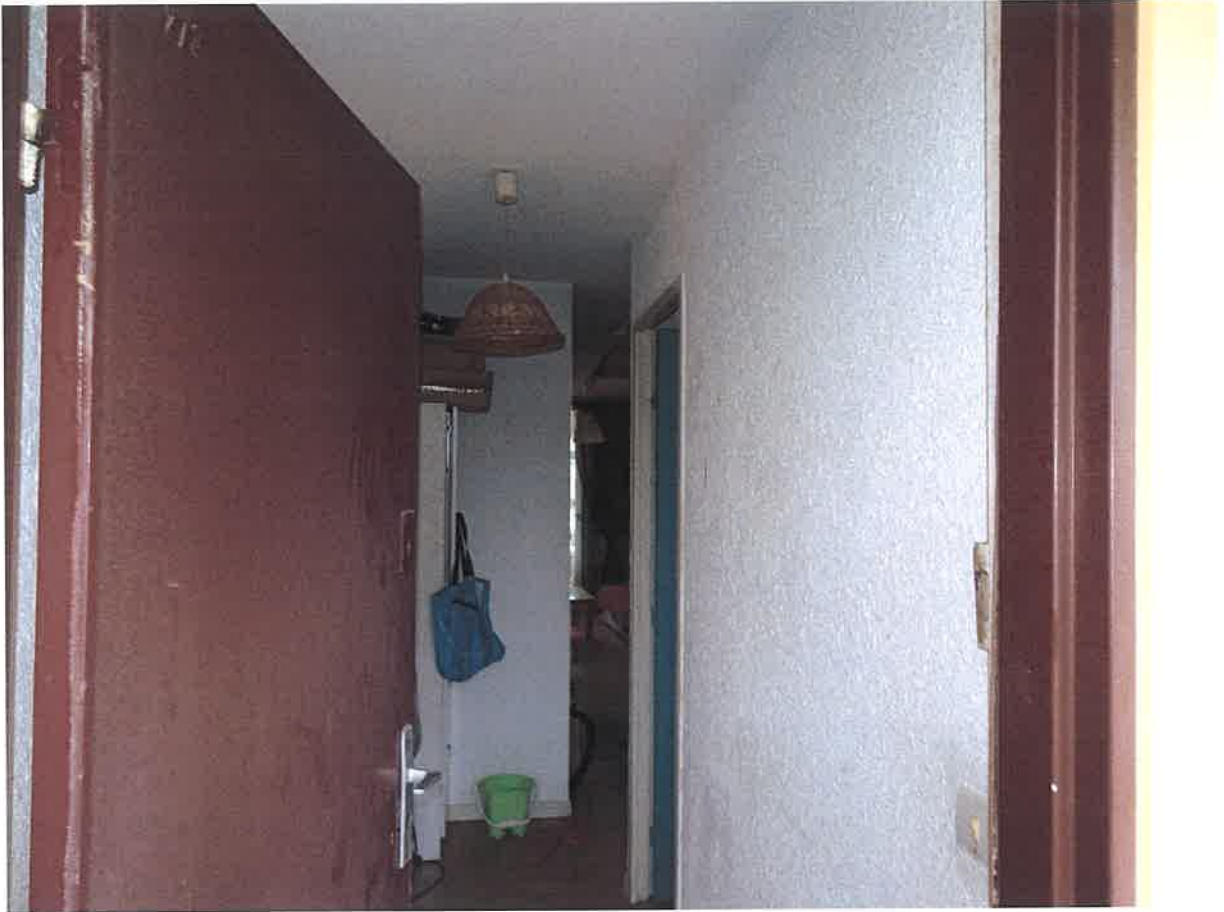
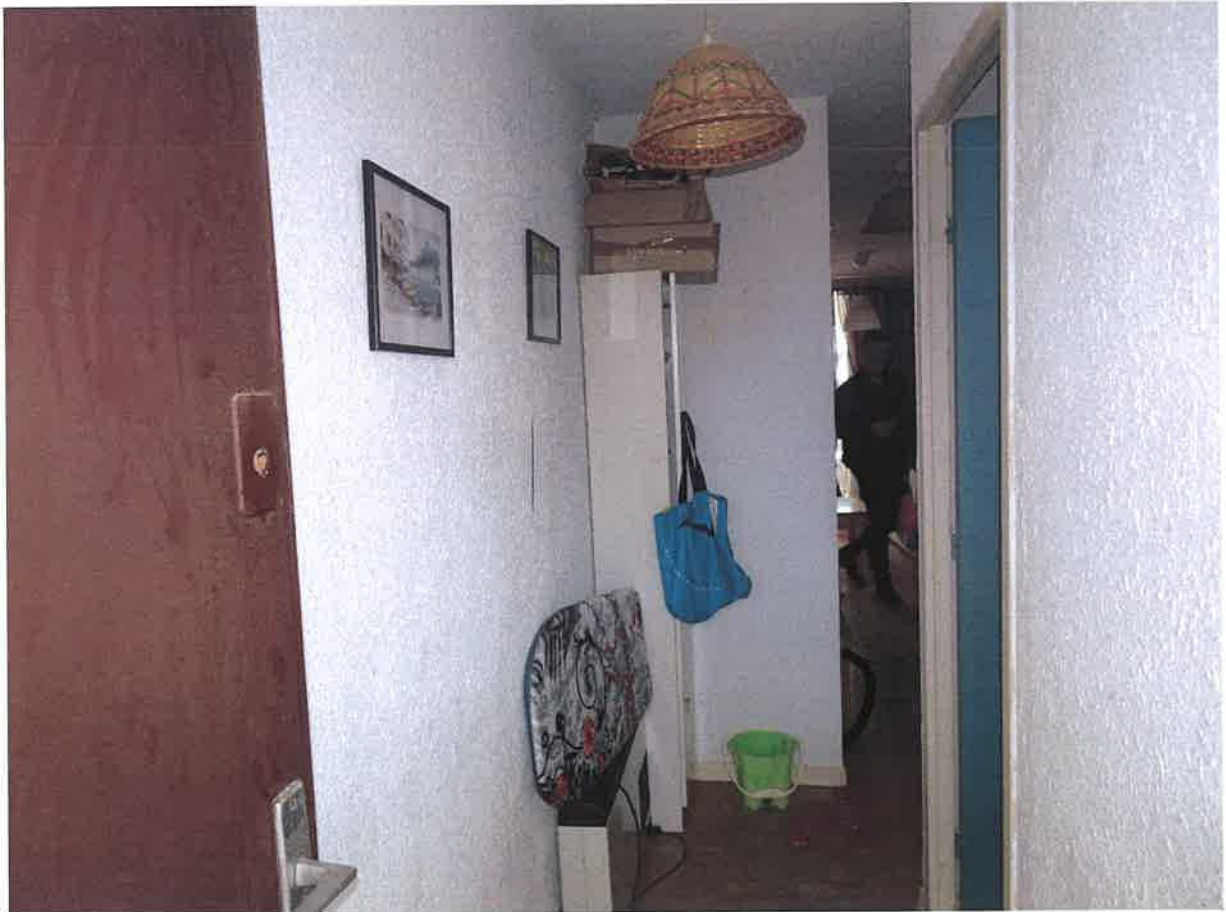
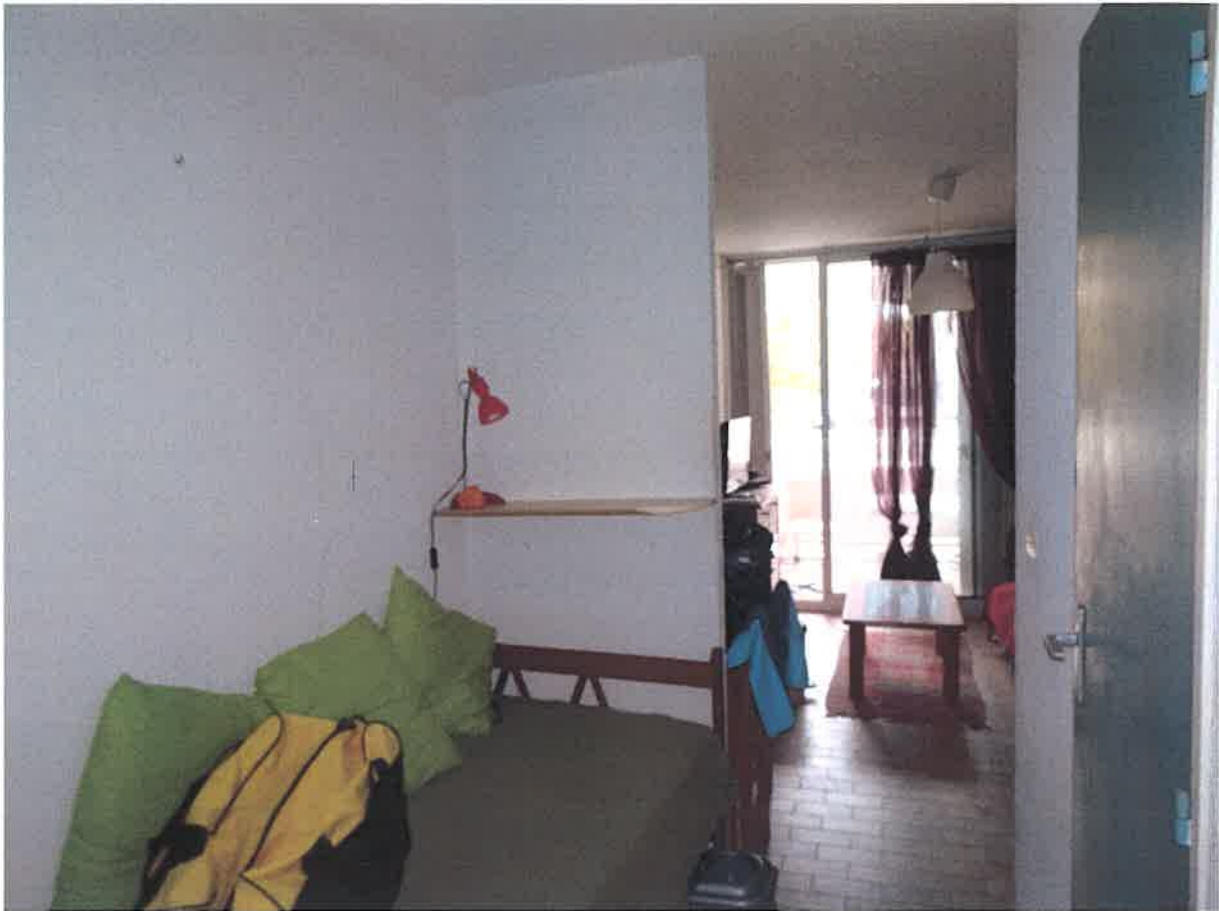
### **ENTREE / COULOIR DISTRIBUTIF**

L'entrée se réalise au moyen d'une porte en bois maintenue en état de fonctionnement.

Le revêtement de sol est constitué d'un carrelage de couleur foncée, ne supportant aucune détérioration apparente. Les plinthes, restent en bon état.

Cette pièce dispose d'un plafond blanc crépi maintenu en très bon état.

Les murs et cloisons intégralement crépis demeurent là encore maintenus en très bon état.

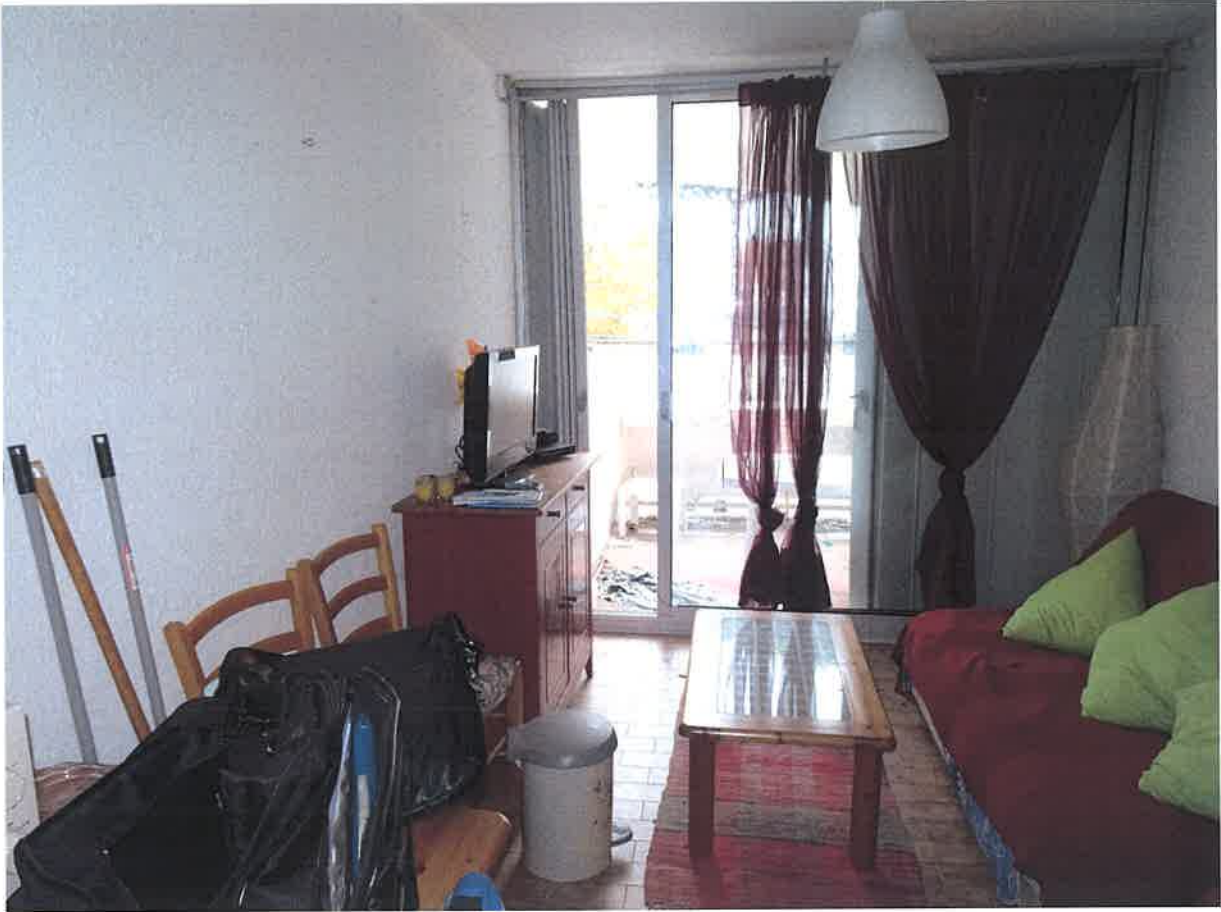
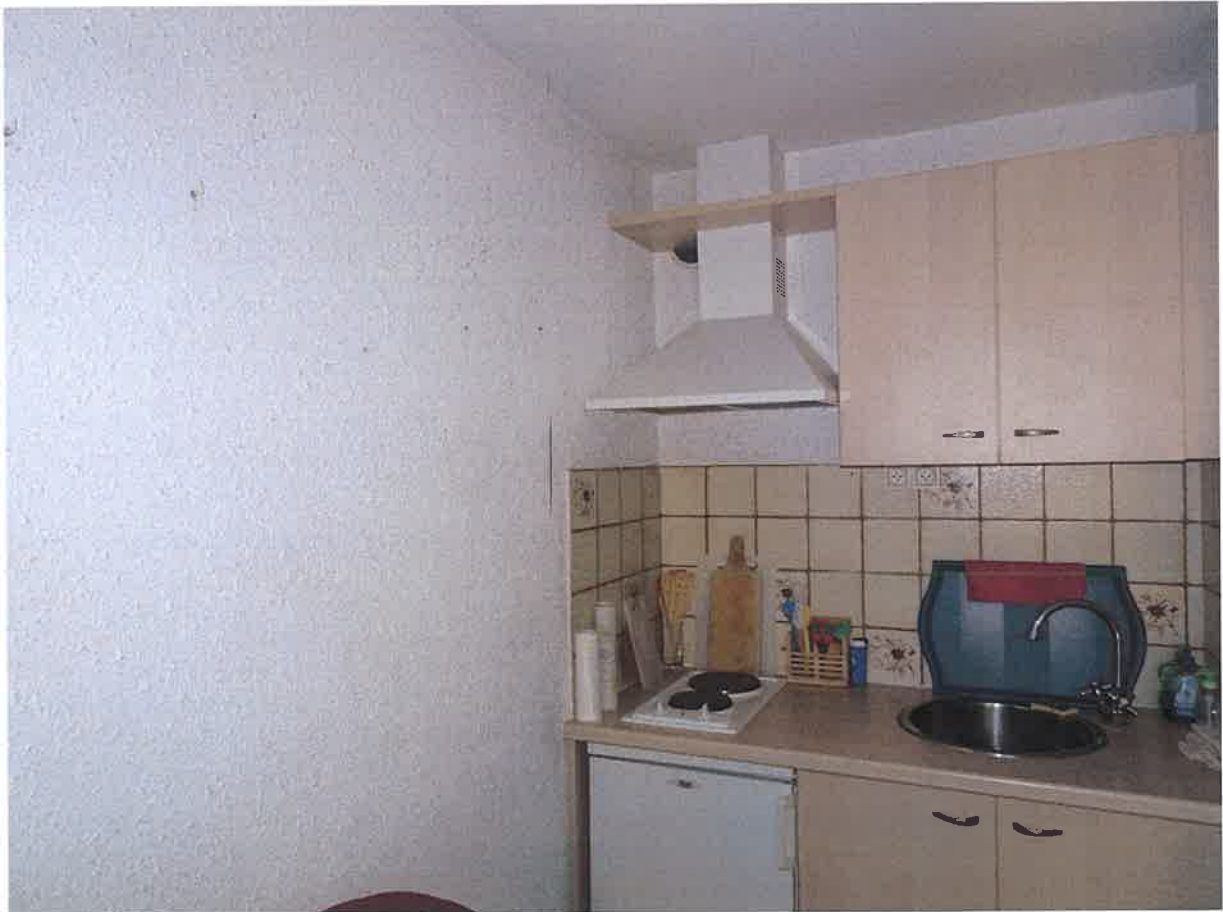
### PIECE PRINCIPALE

Le revêtement de sol est constitué d'un carrelage d'origine, identique au précédent, ne supportant aucun dommage significatif.

Les murs et cloisons, ainsi que le plafond intégralement crépis demeurent là encore maintenus en très bon état.

Cette pièce bénéficie d'une baie coulissante aluminium double vitrage avec volet roulant en état de fonctionnement.

Cet espace se compose d'un évier inox simple bac avec robinet mitigeur, plaques électrique, hotte aspirante, le tout associé à des placards de rangement et plan de travail maintenus en très bon état d'entretien malgré une certaine ancienneté.

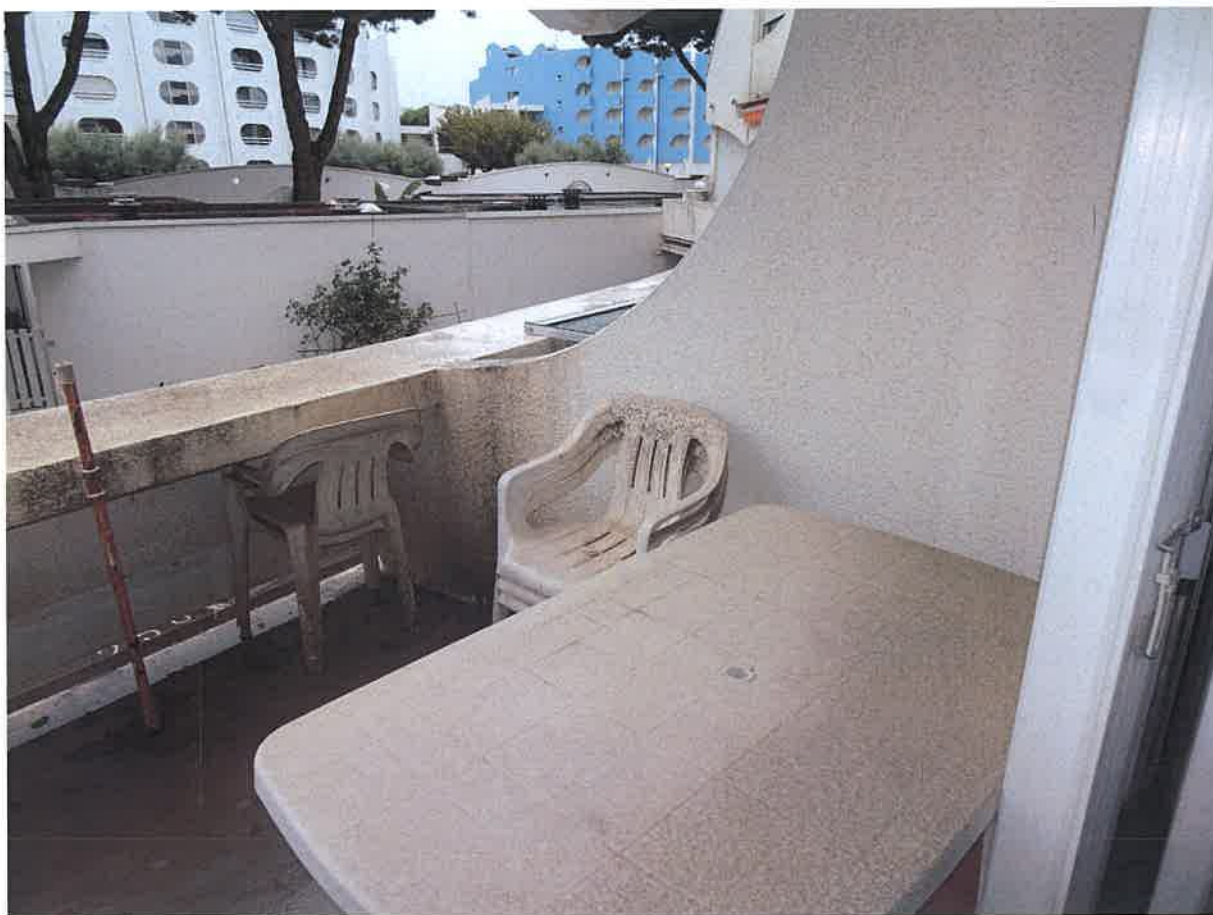
## TERRASSE

Le revêtement de sol est constitué d'un carrelage ancien mais ne souffrant d'aucune anomalie notable.

Le garde-corps est couvert d'une pellicule brunâtre.
