PROCES VERBAL DE CONSTAT

PROCES VERBAL DE DESCRIPTION | 2018

Bien situé sur le territoire de la commune de MEZE 16, rue Pépin, bien cadastré section CL numéro 43 pour une contenance de 57 centiares.

Il s'agit d'une maison de village qui a été divisée en trois appartements.

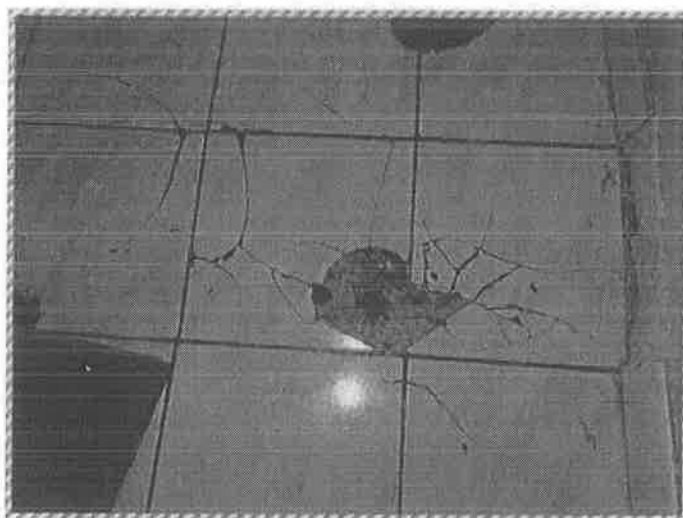
Un grand nombre de carreaux est cassé.

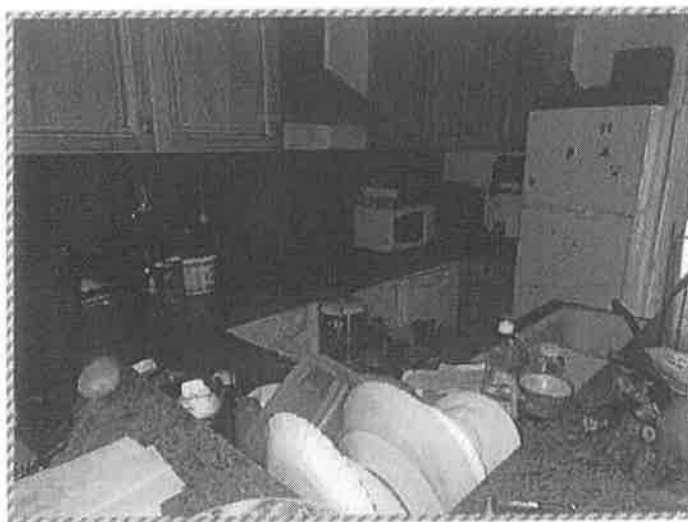
Plusieurs carreaux sont dégradés.

Murs : plâtre peint en mauvais état.

Un radiateur électrique détaché.

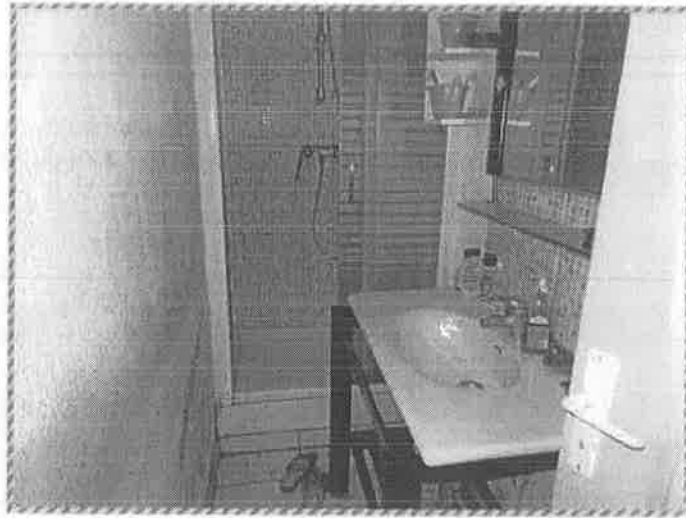
Présence de traces de moisissure en plafond.

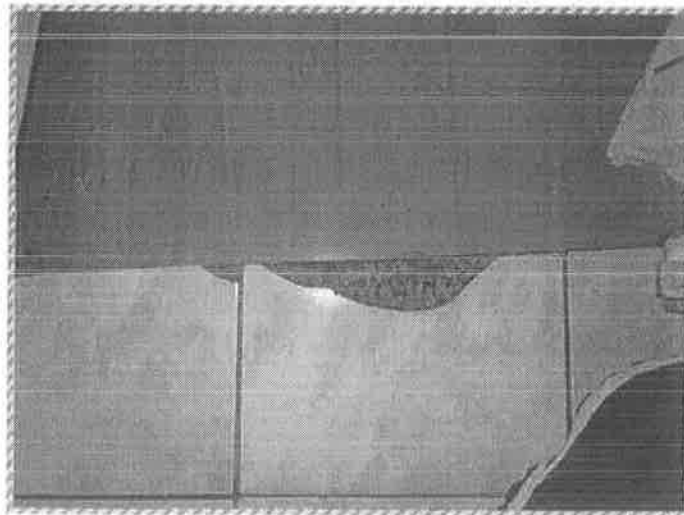
Sol : parquet et un carreau cassé.

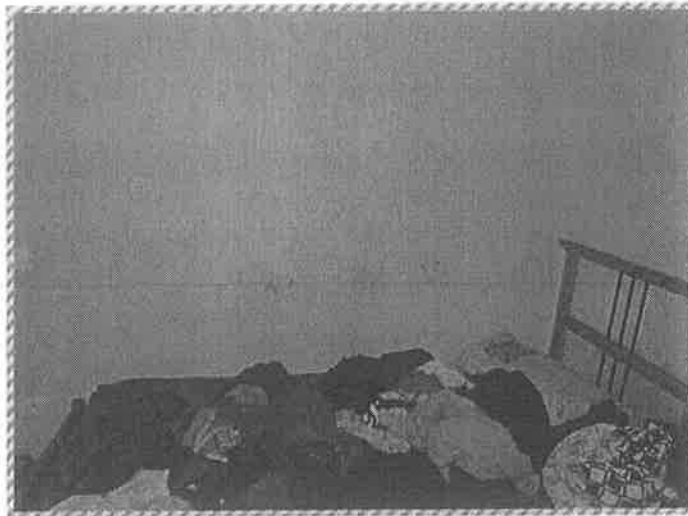
Murs : plâtre peint, mauvais état.

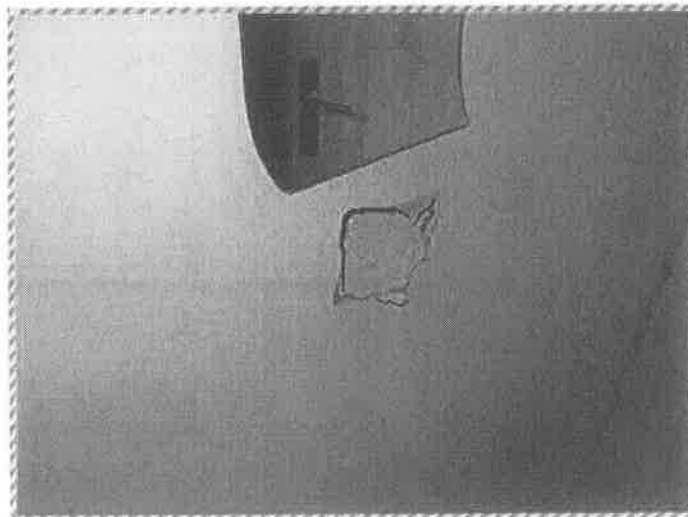
Un trou est visible dans le placo.

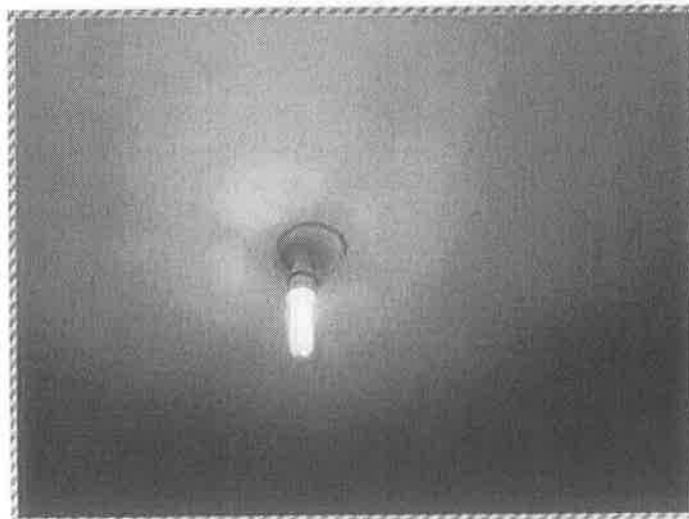
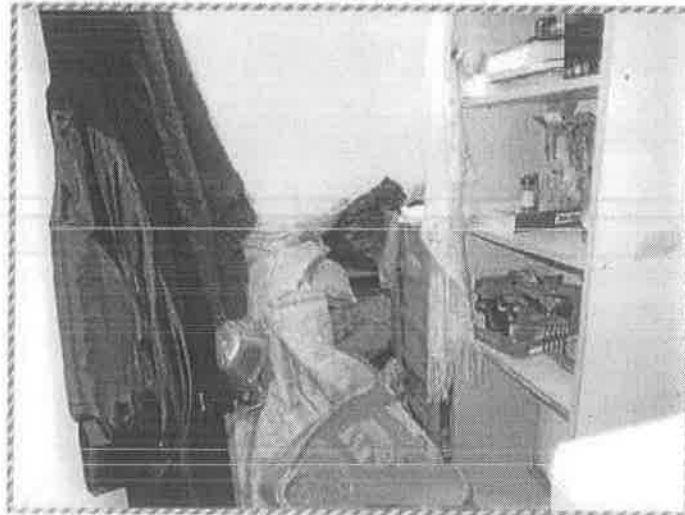
Murs : plâtre peint dégradé.

Plafond : plâtre peint avec infiltrations d'eau en présence du point lumineux où l'eau tombe sur le sol.

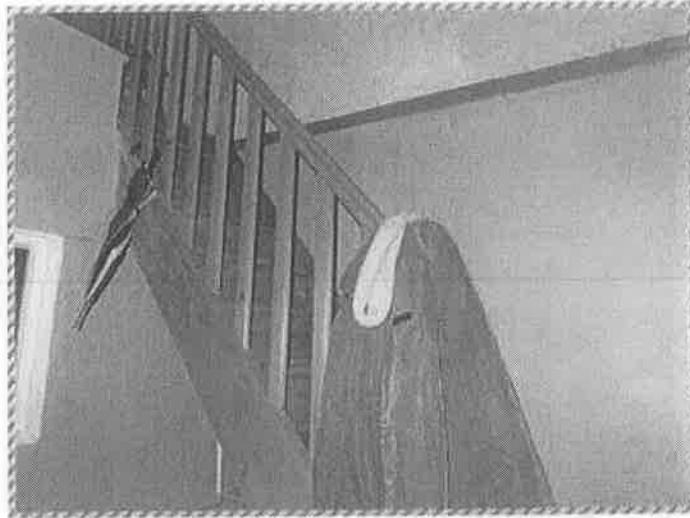
Marches dégradées.

Plafond en sous pente présentant des traces d'infiltrations d'eau.

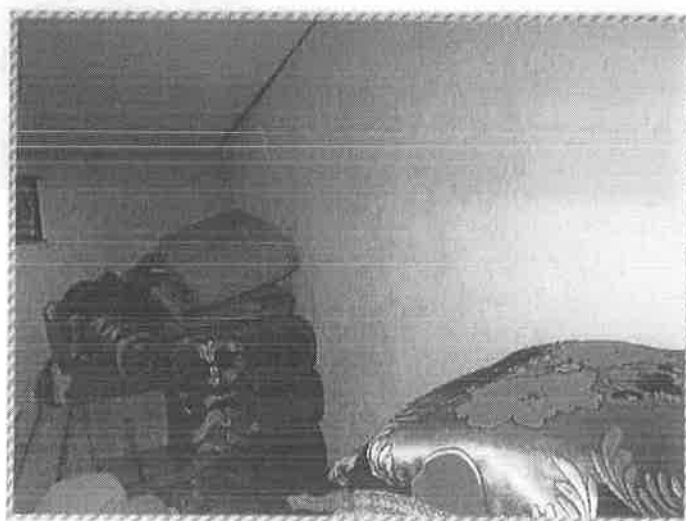
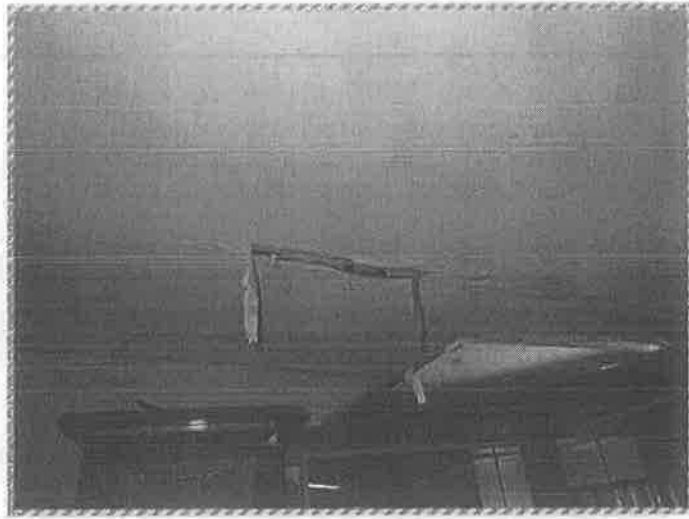
Plafond : plâtre peint en sous pente avec traces d'infiltrations d'eau importantes autour d'un velux.

Cet appartement est actuellement en mauvais état.

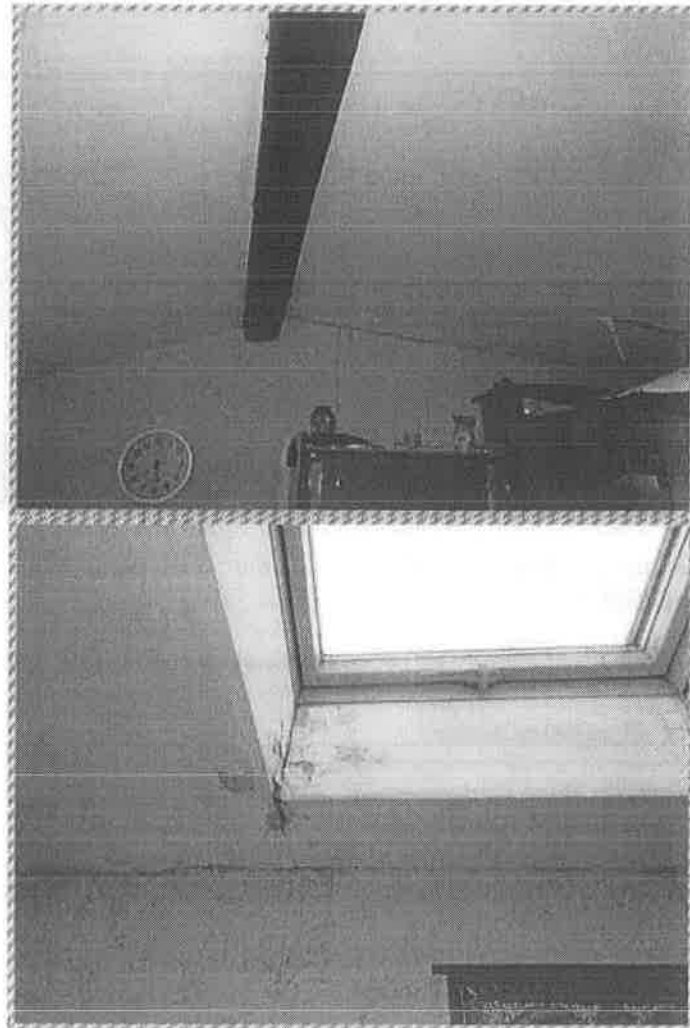
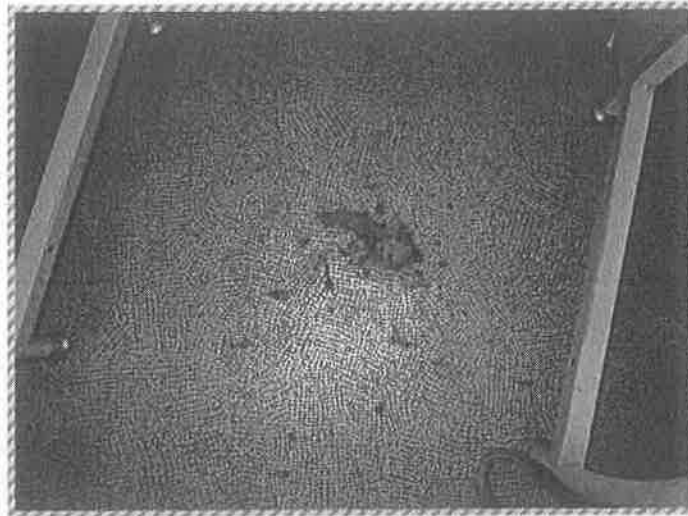
Sol : linoléum en mauvais état, déchiré par endroit.

Murs : plâtre peint, mauvais état, dégradé à plusieurs endroits.

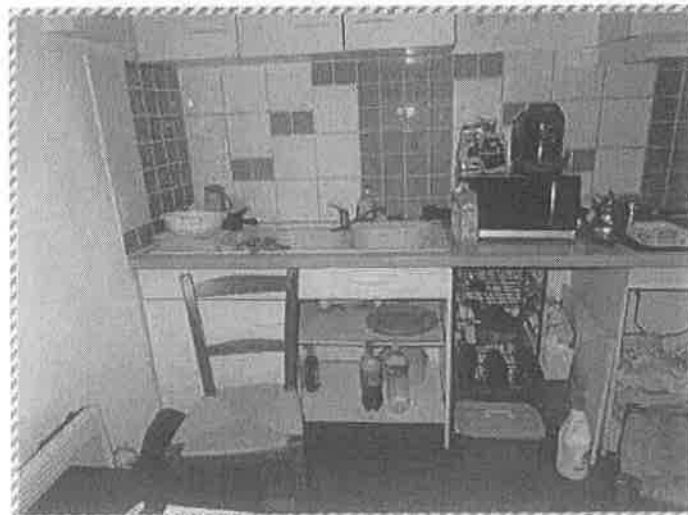
Un évier deux bacs, la porte est arrachée.

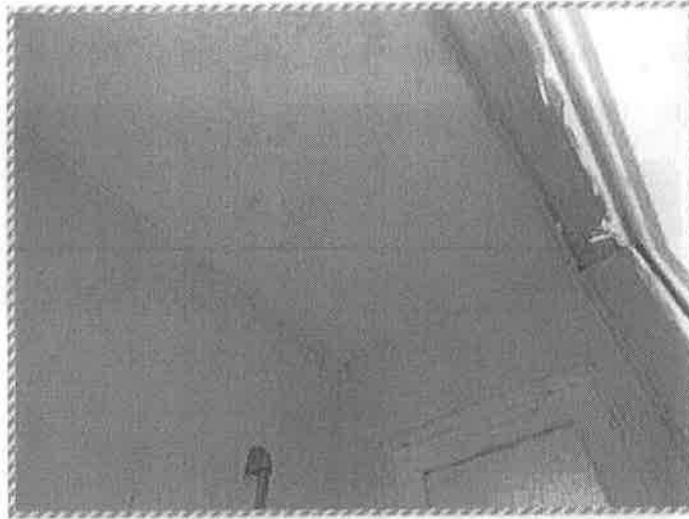
Plafond : présentant des traces de moisissure.

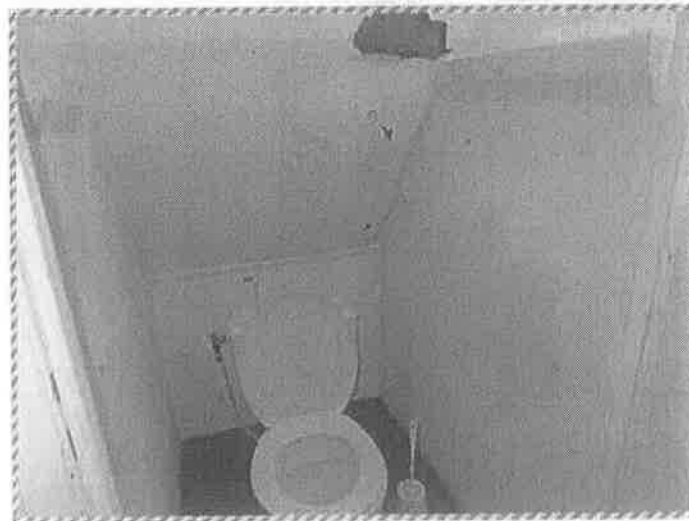
Une porte dont la poignée est arrachée permet d'accéder dans une pièce à usage de WC :

Une partie de la peinture se détache au niveau des murs.
