# PROCES VERBAL DESCRIPTIF DE BIEN

Me suis transporté sur la commune de **LA GRANDE MOTTE (34) – 323 rue des Voiliers**, à l'effet de procéder à la description exacte et détaillée des biens qui y sont situés et appartiennent à :

Sur la commune de **LA GRANDE MOTTE (34), 323 rue des Voiliers – dépendant d'un ensemble immobilier dénommé « Le Viking », cadastré section AD n° 175 pour 61a 36ca** à savoir :

- le lot 273 : un appartement situé au rez-de-chaussée du bâtiment C comprenant : salle de séjour, chambre, kitchenette, salle de bains, WC et terrasse et les 42/10.000èmes du sol et des parties communes générales de l'ensemble immobilier

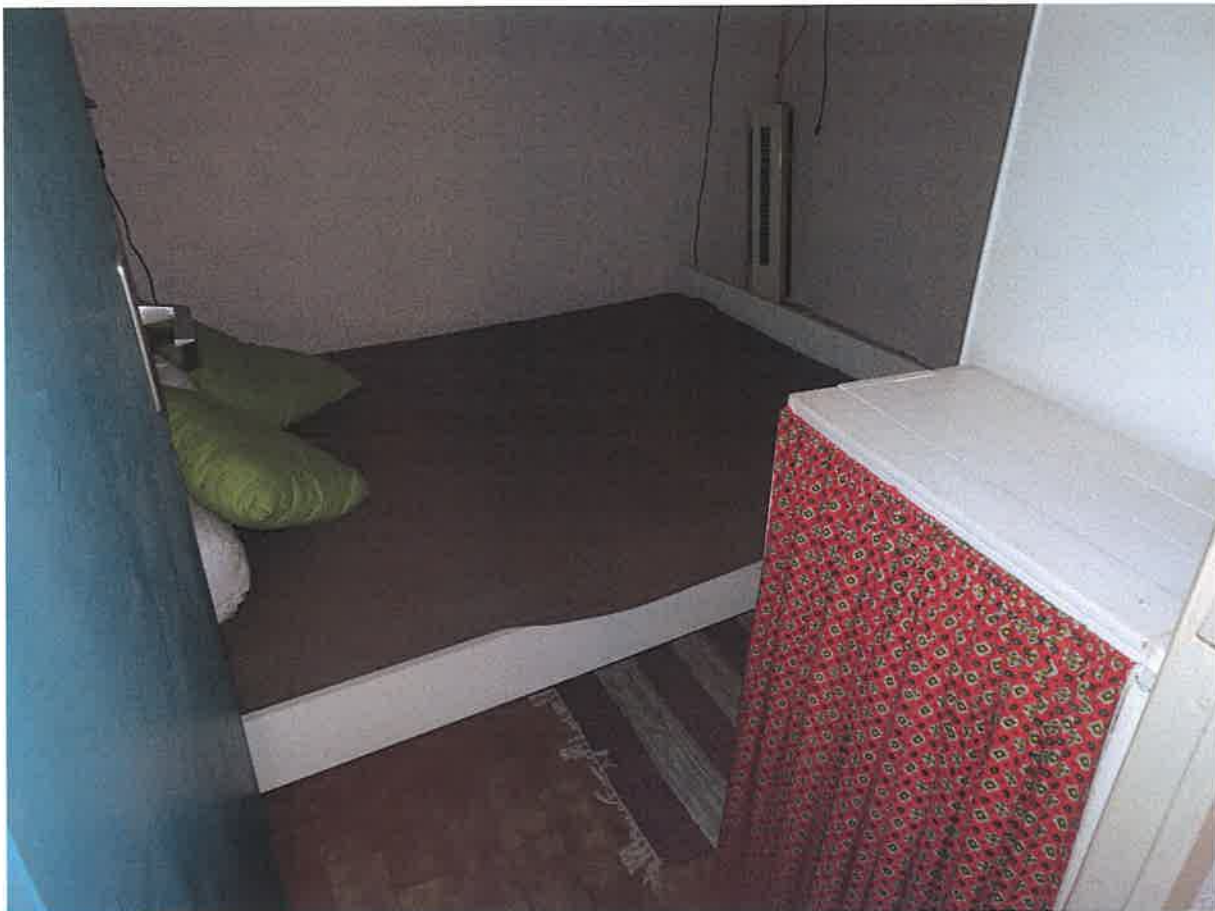
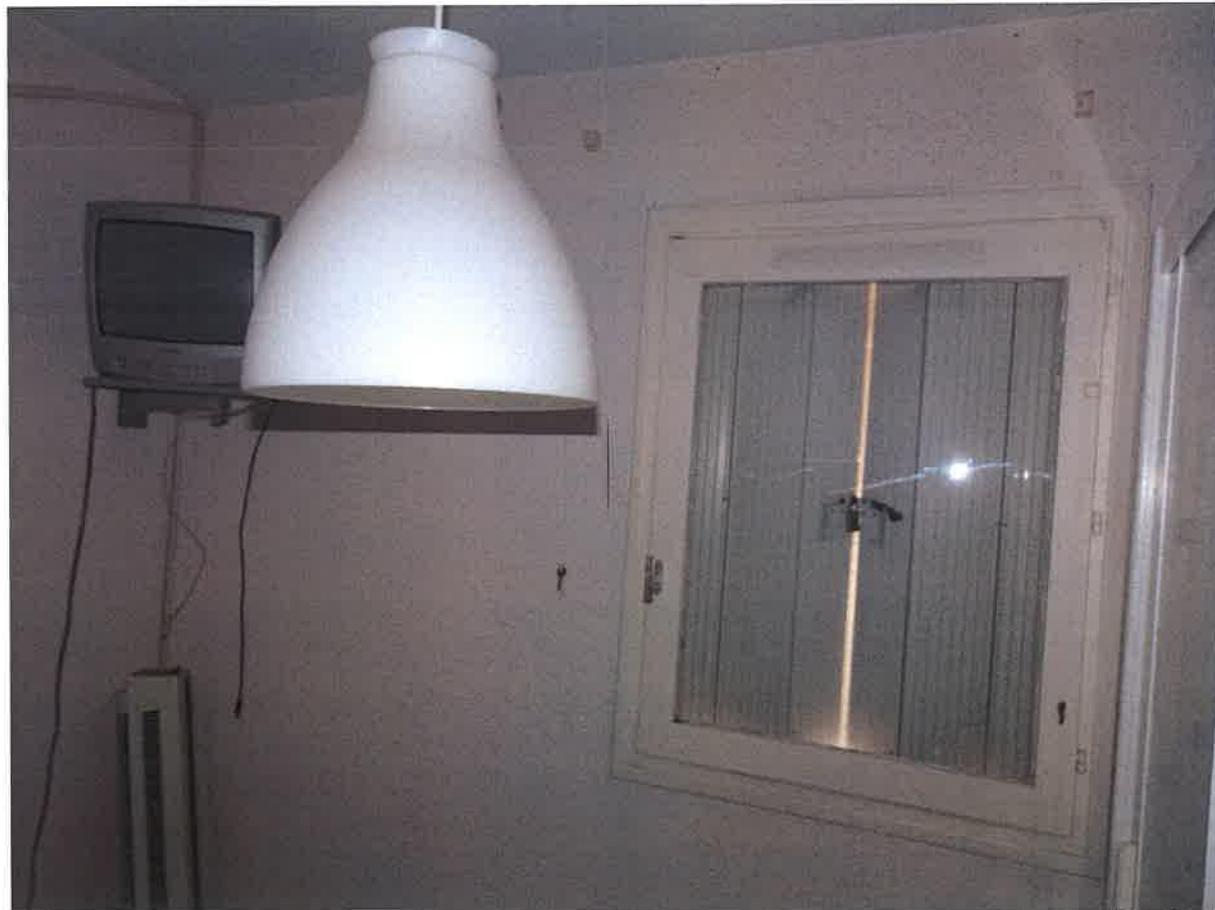
Les murs et cloisons, ainsi que le plafond intégralement crépis demeurent là encore maintenus en bon état.

Cette pièce bénéficie d'une ouverture bois avec volet manuel en état de fonctionnement.
